# DPE Diagnostic de performance énergétique (logement)

N° : 2444E2569353C  
Etabli le : 16/07/2024  
Valable jusqu'au : 15/07/2034

adresse : **68i Rue des Plantes (N° de lot: 026700007L) 44100 NANTES**  
Type de bien : Maison Individuelle  
Année de construction : 2001 - 2005  
Surface habitable : **86,44 m<sup>2</sup>**  
propriétaire : NANTES METROPOLE HABITAT (NMH)  
adresse : 26 Place Rosa Parks 44000 NANTES

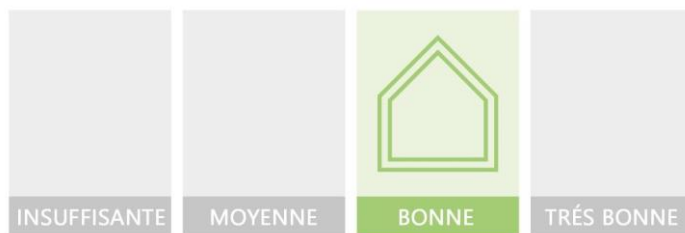
### Performance de l'isolation

<b>Murs</b>	Mur en blocs de béton creux d'épaisseur 23 cm avec un doublage rapporté avec isolation intérieure donnant sur un local non chauffé non accessible / Mur en blocs de béton creux d'épaisseur 23 cm avec un doublage rapporté avec isolation intérieure donnant sur un local chauffé / Mur en blocs de béton creux d'épaisseur 23 cm avec un doublage rapporté avec isolation intérieure donnant sur l'extérieur / Mur en blocs de béton creux d'épaisseur 23 cm avec un doublage rapporté avec isolation intérieure donnant sur un garage	bonne

<b>Plancher bas</b>	Dalle béton donnant sur un terre-plein avec isolation sous chape flottante	bonne

<b>Toiture/plafond</b>	Plafond sous solives bois donnant sur un comble fortement ventilé avec isolation extérieure	moyenne

<b>Portes et fenêtres</b>	Portes-fenêtres battantes pvc, double vitrage avec lame d'air 16 mm et volets roulants pvc Portes-fenêtres battantes pvc, double vitrage avec lame d'air 16 mm Porte(s) autres opaque pleine isolée	bonne
