# DPE Diagnostic de performance énergétique (logement)

N° : 2344E3806850C  
Etabli le : 09/11/2023  
Valable jusqu'au : 08/11/2033

## ▲ DPE réalisé à partir des données de l'immeuble

adresse : **2 RUE DU POULIGUEN (Bat. 8, N° de lot: 051008042L) 44300 NANTES**

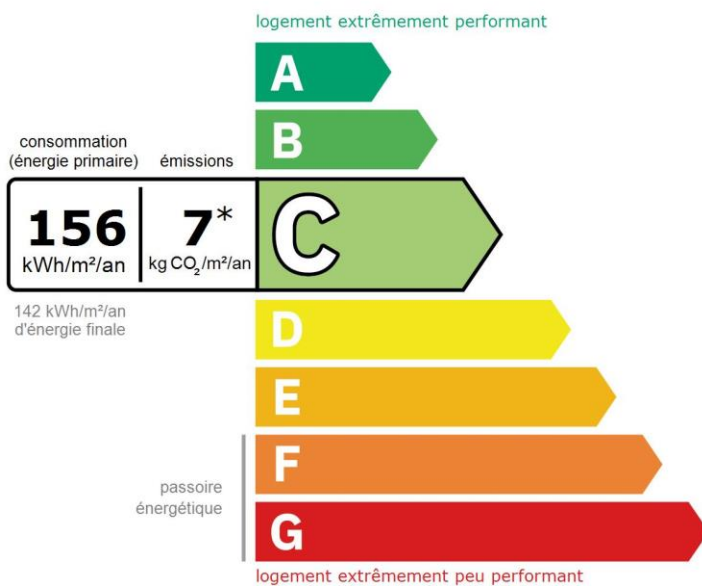
## Performance énergétique et climatique

Le niveau de consommation énergétique dépend de l'isolation du logement et de la performance des équipements.  
Pour l'améliorer, voir pages 4 à 6

Ce logement émet 550 kg de CO<sub>2</sub> par an, soit l'équivalent de 2 852 km parcourus en voiture.

Le niveau d'émissions dépend principalement des types d'énergies utilisées (bois, électricité, gaz, fioul, etc.)

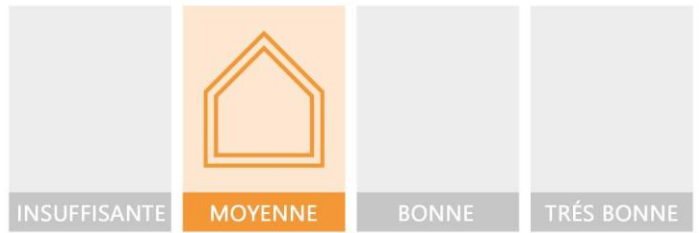
### ▲ Performance de l'isolation

<b>Murs</b>	Mur en béton banché d'épaisseur $\leq 20$ cm avec isolation extérieure (10 cm) donnant sur l'extérieur Mur en béton banché d'épaisseur $\leq 20$ cm non isolé donnant sur des circulations avec ouverture directe sur l'extérieur	<b>insuffisante</b>

<b>Plancher bas</b>	Dalle béton donnant sur un vide-sanitaire avec isolation intrinsèque ou en sous-face (réalisée entre 1975 et 1977)	<b>insuffisante</b>

<b>Toiture/plafond</b>	Dalle béton donnant sur l'extérieur (terrasse) avec isolation extérieure (réalisée entre 1989 et 2000)	<b>insuffisante</b>

<b>Portes et fenêtres</b>	Fenêtres battantes pvc, double vitrage avec lame d'air 16 mm et volets roulants pvc	<b>bonne</b>

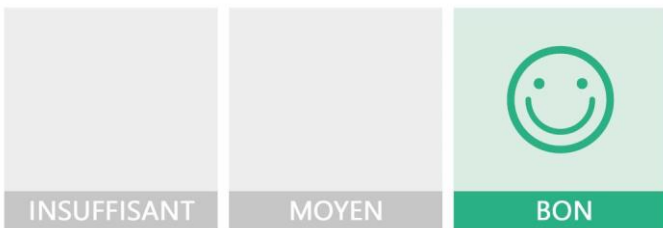
### Confort d'été (hors climatisation)\*

Les caractéristiques de votre logement améliorant le confort d'été :

bonne inertie du logement

logement traversant

fenêtres équipées de volets extérieurs

\*Le niveau de confort d'été présenté ici s'appuie uniquement sur les caractéristiques de votre logement (la localisation n'est pas prise en compte).
