adresse : **2 RUE DU POULIGUEN (Bat. 8, N° de lot: 051008030L) 44300 NANTES**

Type de bien : Appartement

Année de construction : 1975

Référence du DPE : **BE-2023-10-7610_BAT08-ALA**

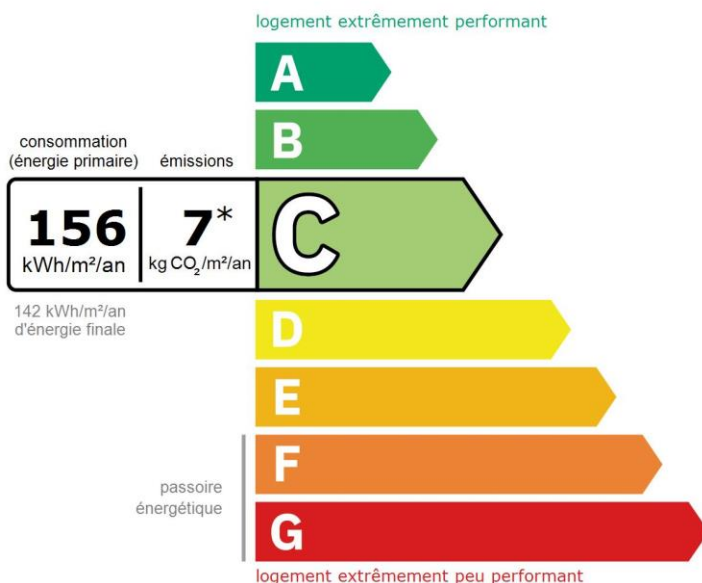
Performance énergétique et climatique

Le niveau de consommation énergétique dépend de l'isolation du logement et de la performance des équipements.
Pour l'améliorer, voir pages 4 à 6

Ce logement émet 550 kg de CO₂ par an, soit l'équivalent de 2 852 km parcourus en voiture.
