# DPE Diagnostic de performance énergétique (logement)

N° : 2344E3954629X  
Etabli le : 21/11/2023  
Valable jusqu'au : 20/11/2033

adresse : **2 AVENUE DE NOROIT (Bat. 02, N° de lot: 068002014L) 44100 NANTES**

Type de bien : Appartement

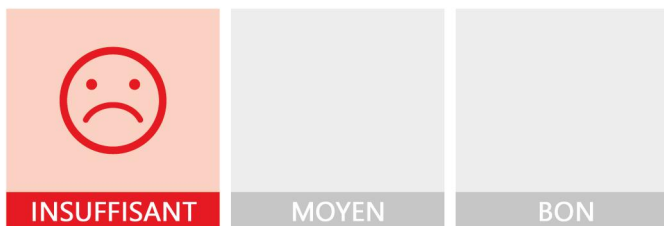
### Confort d'été (hors climatisation)\*

Les caractéristiques de votre logement améliorant le confort d'été :

bonne inertie du logement

logement traversant

toiture isolée

Pour améliorer le confort d'été :

Équipez les fenêtres de votre logement de volets extérieurs ou brise-soleil.
