DPE Diagnostic de performance énergétique (logement)

N° : 2344E3806615B
Etabli le : 09/11/2023
Valable jusqu'au : 08/11/2033

adresse : **2 RUE DU POULIGUEN (Bat. 8, N° de lot: 051008005L) 44300 NANTES**

Type de bien : Appartement

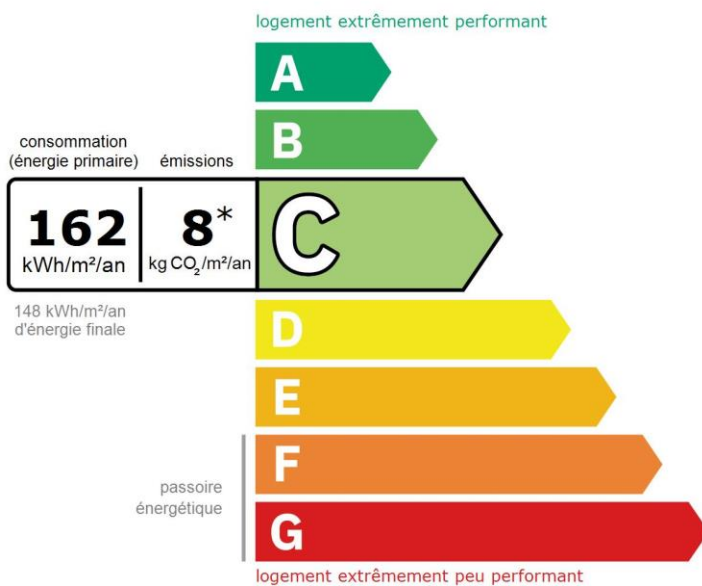
Performance énergétique et climatique

Le niveau de consommation énergétique dépend de l'isolation du logement et de la performance des équipements.
Pour l'améliorer, voir pages 4 à 6

Ce logement émet 502 kg de CO₂ par an, soit l'équivalent de 2 602 km parcourus en voiture.

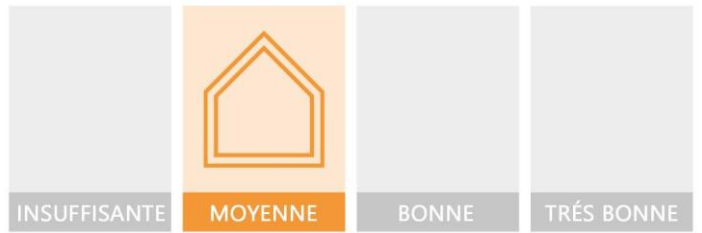
▲ Performance de l'isolation

Murs	Mur en béton banché d'épaisseur ≤ 20 cm avec isolation extérieure (10 cm) donnant sur l'extérieur Mur en béton banché d'épaisseur ≤ 20 cm non isolé donnant sur des circulations avec ouverture directe sur l'extérieur	insuffisante

Plancher bas	Dalle béton donnant sur un vide-sanitaire avec isolation intrinsèque ou en sous-face (réalisée entre 1975 et 1977)	insuffisante

Toiture/plafond	Dalle béton donnant sur l'extérieur (terrasse) avec isolation extérieure (réalisée entre 1989 et 2000)	insuffisante

Portes et fenêtres	Fenêtres battantes pvc, double vitrage avec lame d'air 16 mm et volets roulants pvc	bonne
