DPE Diagnostic de performance énergétique (logement)

N° : 2344E3806851D
Etabli le : 09/11/2023
Valable jusqu'au : 08/11/2033

adresse : **2 RUE DU POULIGUEN (Bat. 8, N° de lot: 051008043L) 44300 NANTES**

Année de construction : 1975

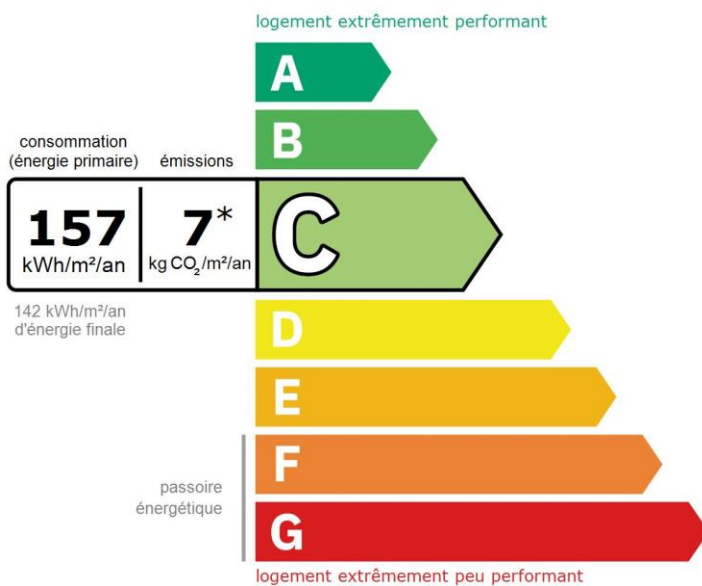
Performance énergétique et climatique

Le niveau de consommation énergétique dépend de l'isolation du logement et de la performance des équipements.
Pour l'améliorer, voir pages 4 à 6

Ce logement émet 544 kg de CO₂ par an, soit l'équivalent de 2 821 km parcourus en voiture.
