adresse : **2 RUE DU POULIGUEN (Bat. 8, N° de lot: 051008046L) 44300 NANTES**

Type de bien : Appartement

Année de construction : 1975

Surface habitable : **68,82 m²**

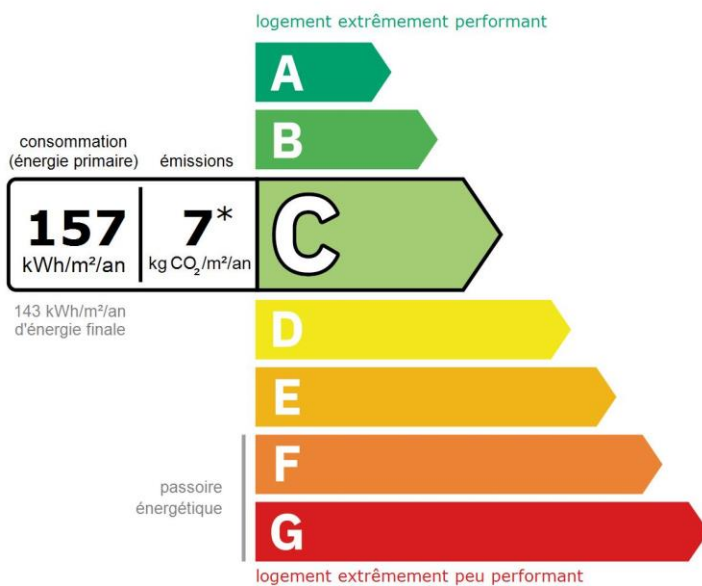
Performance énergétique et climatique

Le niveau de consommation énergétique dépend de l'isolation du logement et de la performance des équipements. Pour l'améliorer, voir pages 4 à 6

Ce logement émet 541 kg de CO₂ par an, soit l'équivalent de 2 803 km parcourus en voiture.
