DPE Diagnostic de performance énergétique (logement)

N° : 2344E3806910K
Etabli le : 09/11/2023
Valable jusqu'au : 08/11/2033

adresse : **2 RUE DU POULIGUEN (Bat. 8, N° de lot: 051008055L) 44300 NANTES**

Type de bien : Appartement

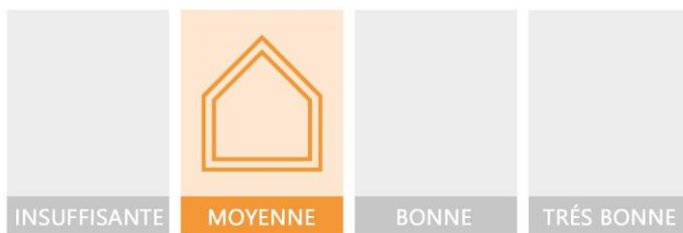
▲ Performance de l'isolation

Murs	Mur en béton banché d'épaisseur ≤ 20 cm avec isolation extérieure (10 cm) donnant sur l'extérieur Mur en béton banché d'épaisseur ≤ 20 cm non isolé donnant sur des circulations avec ouverture directe sur l'extérieur	insuffisante

Plancher bas	Dalle béton donnant sur un vide-sanitaire avec isolation intrinsèque ou en sous-face (réalisée entre 1975 et 1977)	insuffisante

Toiture/plafond	Dalle béton donnant sur l'extérieur (terrasse) avec isolation extérieure (réalisée entre 1989 et 2000)	insuffisante

Portes et fenêtres	Fenêtres battantes pvc, double vitrage avec lame d'air 16 mm et volets roulants pvc	bonne
