adresse : **2 RUE DU POULIGUEN (Bat. 8, N° de lot: 051008015L) 44300 NANTES**

Type de bien : Appartement

Année de construction : 1975

Référence du DPE : **BE-2023-10-7610_BAT08-ALA**

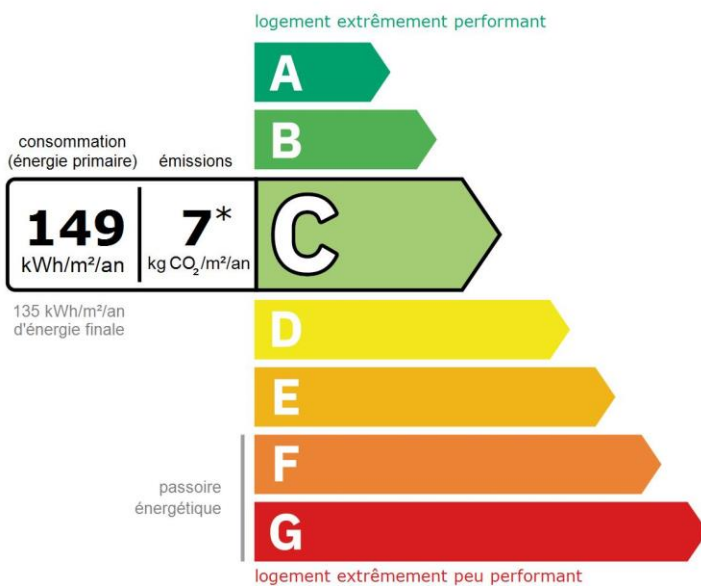
Performance énergétique et climatique

Le niveau de consommation énergétique dépend de l'isolation du logement et de la performance des équipements.
Pour l'améliorer, voir pages 4 à 6

Ce logement émet 622 kg de CO₂ par an, soit l'équivalent de 3 223 km parcourus en voiture.

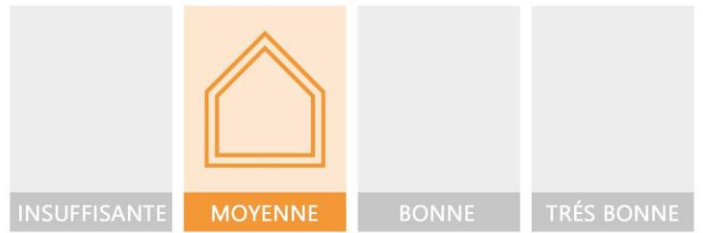
▲ Performance de l'isolation

Murs	Mur en béton banché d'épaisseur ≤ 20 cm avec isolation extérieure (10 cm) donnant sur l'extérieur Mur en béton banché d'épaisseur ≤ 20 cm non isolé donnant sur des circulations avec ouverture directe sur l'extérieur	insuffisante

Plancher bas	Dalle béton donnant sur un vide-sanitaire avec isolation intrinsèque ou en sous-face (réalisée entre 1975 et 1977)	insuffisante

Toiture/plafond	Dalle béton donnant sur l'extérieur (terrasse) avec isolation extérieure (réalisée entre 1989 et 2000)	insuffisante

Portes et fenêtres	Fenêtres battantes pvc, double vitrage avec lame d'air 16 mm et volets roulants pvc	bonne
