## ▲ DPE réalisé à partir des données de l'immeuble

adresse : 29 RUE JEAN BAPTISTE GEORGET (Bat. 01, N° de lot: 068001006L) 44100 NANTES

Type de bien : Appartement

Année de construction : 1983

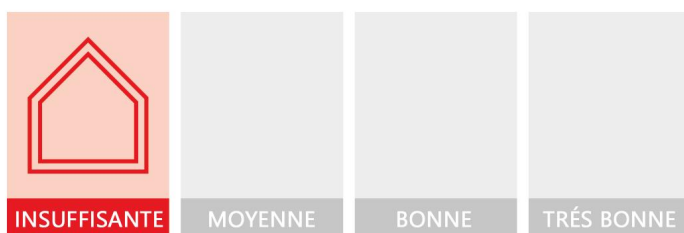
## ▲ Performance de l'isolation

| | description | isolation |
|---|---|---|
| <b>Murs</b> | SERRE APPT 2/6 Mur en béton banché d'épaisseur $\leq 20$ cm non isolé donnant sur un espace tampon solarisé (véranda, loggia fermée) | insuffisante |
| <b>Plancher bas</b> | Dalle béton non isolée donnant sur un local chauffé | bonne |
| <b>Toiture/plafond</b> | APPT 6 Dalle béton donnant sur l'extérieur (terrasse) | insuffisante |
| <b>Portes et fenêtres</b> | Fenêtres battantes pvc, double vitrage avec lame d'air 16 mm et volets roulants pvc / Portes-fenêtres battantes bois, simple vitrage avec volets roulants pvc / Portes-fenêtres fixes bois, simple vitrage avec volets roulants pvc / Porte(s) bois opaque pleine | insuffisante |
