# DPE Diagnostic de performance énergétique (logement)

N° : 2344E4032915X  
Etabli le : 26/11/2023  
Valable jusqu'au : 25/11/2033

## ▲ DPE réalisé à partir des données de l'immeuble

adresse : 29 RUE JEAN BAPTISTE GEORGET (Bat. 01, N° de lot: 068001002L) 44100 NANTES

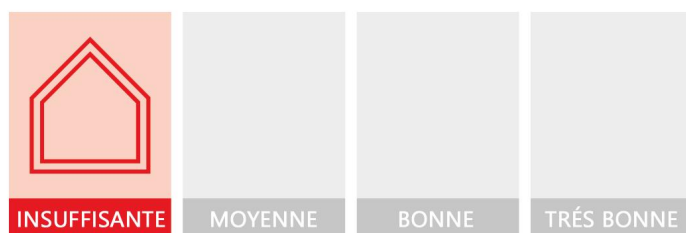
### ▲ Performance de l'isolation

| | description | isolation |
|---|---|---|
| <b>Murs</b> | M ISOL EXT Mur en béton banché d'épaisseur $\leq 20$ cm avec isolation extérieure (12 cm) donnant sur l'extérieur<br>SERRE APPT 2/6 Mur en béton banché d'épaisseur $\leq 20$ cm non isolé donnant sur un espace tampon solarisé (véranda, loggia fermée)<br>SERRE APPT 3/4 Mur en béton banché d'épaisseur $\leq 20$ cm non isolé donnant sur un espace tampon solarisé (véranda, loggia fermée) | <b>insuffisante</b> |
| <b>Toiture/plafond</b> | APPT 1/2/3/4 Dalle béton non isolée donnant sur un local chauffé | <b>insuffisante</b> |
| <b>Portes et fenêtres</b> | Portes-fenêtres battantes pvc, double vitrage avec lame d'air 16 mm à isolation renforcée et volets roulants pvc / Portes-fenêtres battantes bois, simple vitrage avec volets roulants pvc / Fenêtres battantes pvc, double vitrage avec lame d'air 16 mm et volets roulants pvc / Porte(s) bois opaque pleine | <b>insuffisante</b> |
