# DPE Diagnostic de performance énergétique (logement)

N° : 2344E3954467R  
Etabli le : 21/11/2023  
Valable jusqu'au : 20/11/2033

adresse : 2 AVENUE DE NOROIT (Bat. 02, N° de lot: 068002006L) 44100 NANTES

Année de construction : 1983

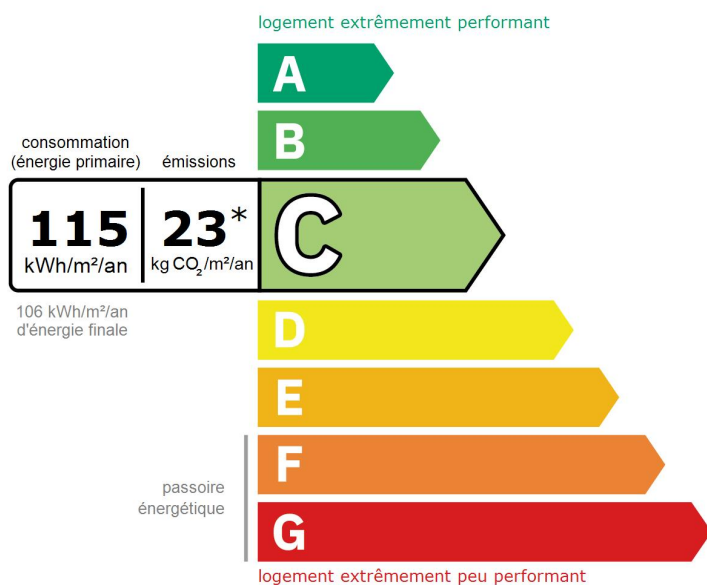
## Performance énergétique et climatique

Le niveau de consommation énergétique dépend de l'isolation du logement et de la performance des équipements.  
Pour l'améliorer, voir pages 4 à 6

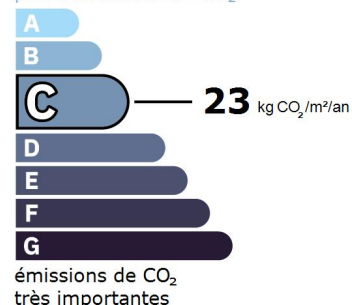
Ce logement émet 1 325 kg de CO<sub>2</sub> par an, soit l'équivalent de 6 867 km parcourus en voiture.  
Le niveau d'émissions dépend principalement des types d'énergies utilisées (bois, électricité, gaz, fioul, etc.)
