# DPE Diagnostic de performance énergétique (logement)

N° : 2344E3954607B  
Etabli le : 21/11/2023  
Valable jusqu'au : 20/11/2033

adresse : 2 AVENUE DE NOROIT (Bat. 02, N° de lot: 068002013L) 44100 NANTES

Type de bien : Appartement

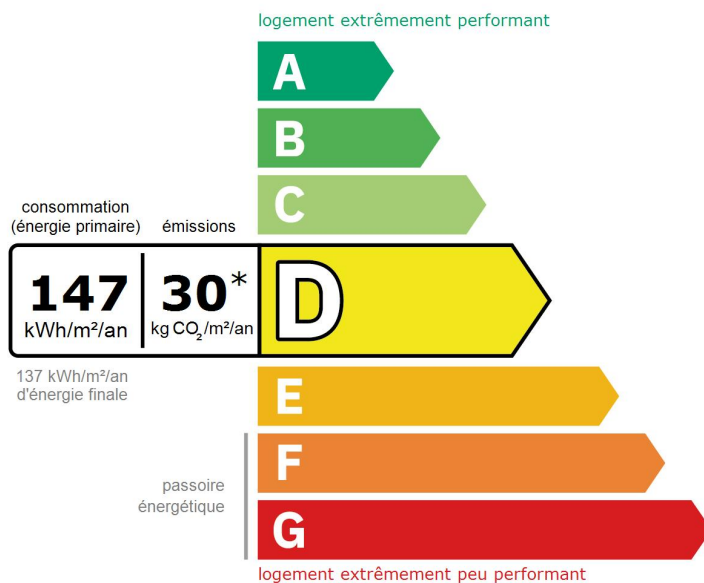
## Performance énergétique et climatique

Le niveau de consommation énergétique dépend de l'isolation du logement et de la performance des équipements. Pour l'améliorer, voir pages 4 à 6

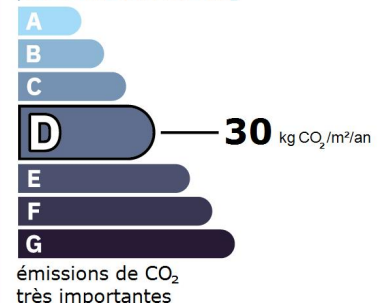
Ce logement émet 2 117 kg de CO₂ par an, soit l'équivalent de 10 970 km parcourus en voiture. Le niveau d'émissions dépend principalement des types d'énergies utilisées (bois, électricité, gaz, fioul, etc.)
