# DPE Diagnostic de performance énergétique (logement)

N° : 2344E3997110U  
Etabli le : 23/11/2023  
Valable jusqu'au : 22/11/2033

adresse : 1 AVENUE DE NOROIT (Bat. 03, N° de lot: 068003012L) 44100 NANTES

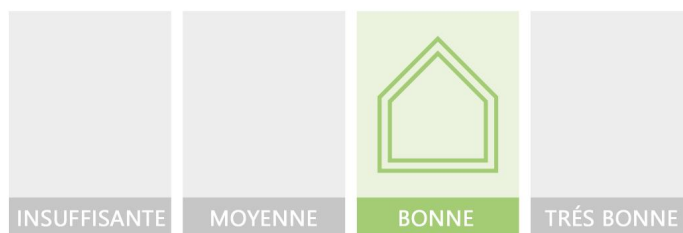
### ▲ Performance de l'isolation

| | description | isolation |
|---|---|---|
| <b>Murs</b> | SERRE APPT 10/11/12 Mur en béton banché d'épaisseur $\leq 20$ cm non isolé donnant sur un espace tampon solarisé (véranda, loggia fermée) / M ARDOISE Mur en béton banché d'épaisseur $\leq 20$ cm avec isolation extérieure donnant sur l'extérieur / PC Mur en béton banché d'épaisseur $\leq 20$ cm non isolé donnant sur des circulations avec ouverture directe sur l'extérieur / MCFV Mur en béton banché d'épaisseur $\leq 20$ cm donnant sur un comble fortement ventilé / M ARDOISE Mur en béton banché d'épaisseur $\leq 20$ cm donnant sur l'extérieur | insuffisante |
| <b>Plancher bas</b> | Dalle béton non isolée donnant sur un local chauffé | bonne |
| <b>Toiture/plafond</b> | APPT 10/11/12/13/14 Dalle béton donnant sur un local chauffé / APPT 12 Dalle béton donnant sur l'extérieur (terrasse) / RAMPANTS Combles aménagés sous rampants donnant sur l'extérieur (combles aménagés) / Dalle béton donnant sur un comble fortement ventilé | insuffisante |
| <b>Portes et fenêtres</b> | Fenêtres battantes bois, simple vitrage sans protection solaire / Portes-fenêtres fixes bois, simple vitrage sans protection solaire / Portes-fenêtres battantes bois, simple vitrage sans protection solaire / Fenêtres battantes pvc, double vitrage avec lame d'air 16 mm à isolation renforcée et volets roulants pvc / Portes-fenêtres battantes pvc, double vitrage avec lame d'air 16 mm à isolation renforcée et volets roulants pvc / Fenêtres battantes pvc, double vitrage avec lame d'air 6 mm et volets roulants pvc / Fenêtres oscillantes bois, double vitrage avec lame d'air 16 mm à isolation renforcée sans protection solaire / Porte(s) bois opaque pleine | insuffisante |

| Lot | Description | Performance recommandée |
|---|---|---|
| <b>Mur</b> | Isolation des murs par l'extérieur.<br>Si un ravalement de façade est prévu, effectuer une isolation par l'extérieur avec des retours d'isolants au niveau des tableaux des baies quand cela est possible.<br><br>⚠ Travaux à réaliser par la copropriété<br>⚠ Travaux pouvant nécessiter une autorisation d'urbanisme | $R > 4,5 \text{ m}^2 \cdot \text{K/W}$ |
| <b>Portes et fenêtres</b> | Remplacer les fenêtres par des fenêtres double vitrage à isolation renforcée.<br><br>⚠ Travaux à réaliser en lien avec la copropriété<br>⚠ Travaux pouvant nécessiter une autorisation d'urbanisme | $U_w = 1,3 \text{ W/m}^2 \cdot \text{K}$ , $S_w = 0,42$ |
| <b>Plancher</b> | Isolation des planchers en sous face.<br><br>⚠ Travaux à réaliser en lien avec la copropriété | $R > 3,5 \text{ m}^2 \cdot \text{K/W}$ |
| <b>Plafond</b> | Isolation des plafonds par l'extérieur.<br><br>⚠ Travaux à réaliser en lien avec la copropriété | $R > 5 \text{ m}^2 \cdot \text{K/W}$<br>$R > 7,5 \text{ m}^2 \cdot \text{K/W}$ |
