# DPE Diagnostic de performance énergétique (logement)

N° : 2344E3960833N  
Etabli le : 21/11/2023  
Valable jusqu'au : 20/11/2033

adresse : **3-5-7-9 ALLEE DES ALIZES (Bat. 05, N° de lot: 068005013L) 44100 NANTES**

Type de bien : Appartement

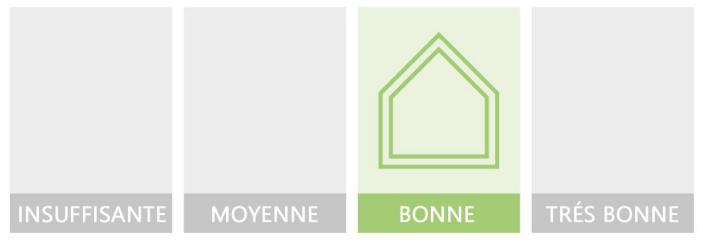
### ▲ Performance de l'isolation

<b>Murs</b>	M ISOL EXT Mur en béton banché d'épaisseur ≤ 20 cm avec isolation extérieure (12 cm) donnant sur l'extérieur / M ARDOISE Mur en béton banché d'épaisseur ≤ 20 cm avec isolation extérieure donnant sur un comble fortement ventilé / MCFV Mur en béton banché d'épaisseur ≤ 20 cm donnant sur un comble fortement ventilé / M ARDOISE Mur en béton banché d'épaisseur ≤ 20 cm avec isolation extérieure (12 cm) donnant sur l'extérieur / M SERRE SUD APPT 8/9/10/11/12/13/14/15 Mur en béton banché d'épaisseur ≤ 20 cm non isolé donnant sur un espace tampon solarisé (véranda, loggia fermée)	<b>insuffisante</b>

<b>Plancher bas</b>	APPT 8/9/10/11/12/13/14/15 Dalle béton non isolée donnant sur un local chauffé	<b>bonne</b>

<b>Toiture/plafond</b>	APPT 8/9/10/11/12/13/14/15 Dalle béton donnant sur un local chauffé APPT 8/9/10/11/12/13/14/15 Combles aménagés sous rampants donnant sur l'extérieur (combles aménagés) APPT 8/9/10/11/12/13/14/15 Dalle béton donnant sur un comble fortement ventilé	<b>insuffisante</b>

<b>Portes et fenêtres</b>	Fenêtres fixes pvc, double vitrage avec lame d'air 6 mm à isolation renforcée et volets roulants pvc / Fenêtres battantes pvc, double vitrage avec lame d'air 6 mm à isolation renforcée et volets roulants pvc / Fenêtres battantes pvc, double vitrage avec lame d'air 16 mm à isolation renforcée et volets roulants pvc / Portes-fenêtres battantes pvc, double vitrage avec lame d'air 16 mm à isolation renforcée et volets roulants pvc / Portes-fenêtres battantes bois, simple vitrage sans protection solaire / Fenêtres battantes bois, simple vitrage sans protection solaire / Portes-fenêtres fixes bois, simple vitrage sans protection solaire / Porte(s) métal avec moins de 30% de double vitrage	<b>insuffisante</b>
