# DPE Diagnostic de performance énergétique (logement)

N° : 2344E3960809P  
Etabli le : 21/11/2023  
Valable jusqu'au : 20/11/2033

adresse : **3-5-7-9 ALLEE DES ALIZES (Bat. 05, N° de lot: 068005014L) 44100 NANTES**

Type de bien : Appartement

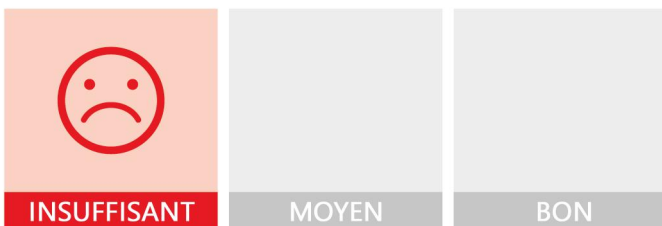
### Confort d'été (hors climatisation)\*

Les caractéristiques de votre logement améliorant le confort d'été :

bonne inertie du logement

toiture isolée

Équipez les fenêtres de votre logement de volets extérieurs ou brise-soleil.
