▲ DPE réalisé à partir des données de l'immeuble  
adresse : 3-5-7 ALLEE DU ZEPHIR (Bat. 03, N° de lot: 068004001L) 44100  
**NANTES**  
Type de bien : Appartement  
Année de construction : 1983  
Surface habitable : **57,07 m²**  
propriétaire : NMH - Nantes Metropole Habitat - (NMH) Metropole Habitat Siège  
Nantes

## Performance énergétique et climatique

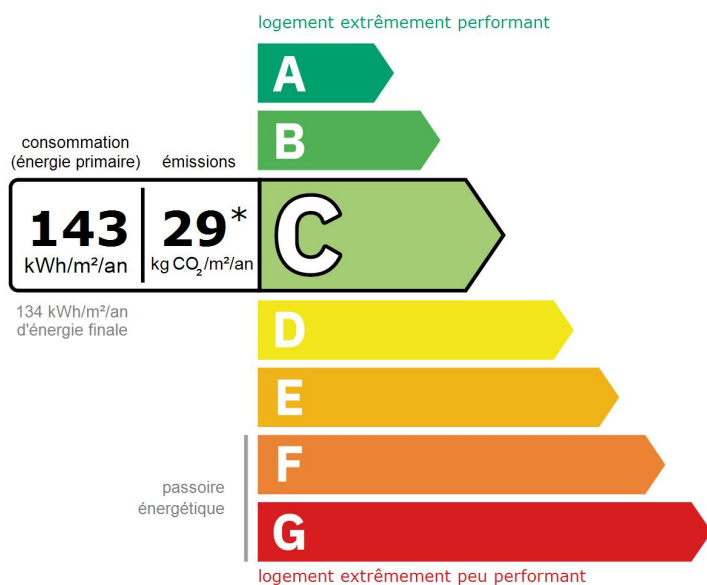
Le niveau de consommation énergétique dépend de l'isolation du logement et de la performance des équipements.  
Pour l'améliorer, voir pages 4 à 6

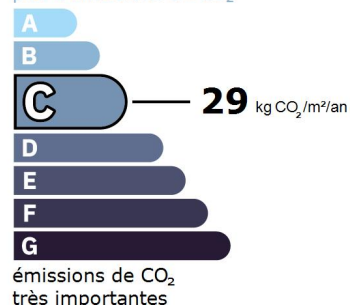
Ce logement émet 1 671 kg de CO<sub>2</sub> par an, soit l'équivalent de 8 659 km parcourus en voiture.  
Le niveau d'émissions dépend principalement des types d'énergies utilisées (bois, électricité, gaz, fioul, etc.)
