# DPE Diagnostic de performance énergétique (logement)

N° : 2344E3965335R  
Etabli le : 21/11/2023  
Valable jusqu'au : 20/11/2033

adresse : 3-5-7 ALLEE DU ZEPHIR (Bat. 03, N° de lot: 068004005L) 44100 NANTES

propriétaire : NMH - Nantes Metropole Habitat - (NMH) Metropole Habitat Siège Nantes

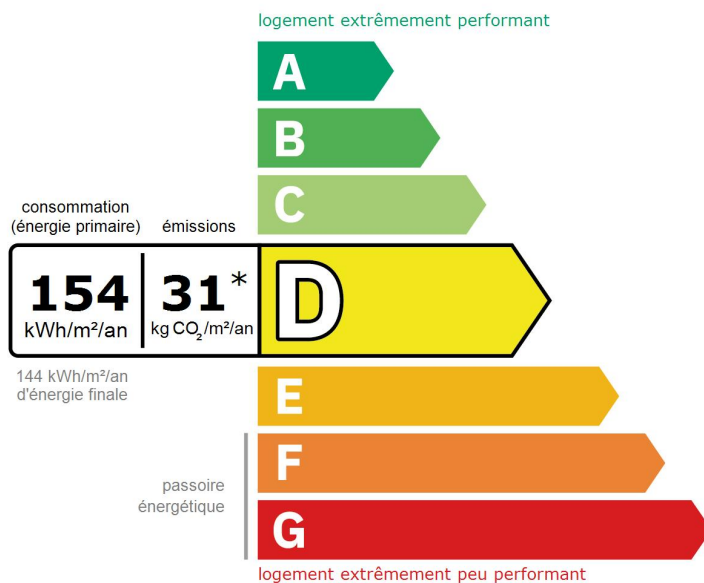
## Performance énergétique et climatique

Le niveau de consommation énergétique dépend de l'isolation du logement et de la performance des équipements. Pour l'améliorer, voir pages 4 à 6

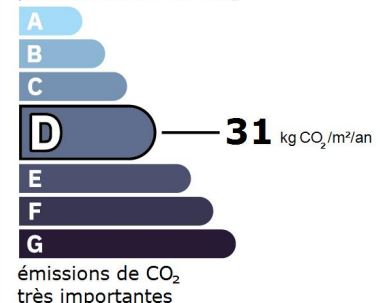
Ce logement émet 2 177 kg de CO₂ par an, soit l'équivalent de 11 280 km parcourus en voiture. Le niveau d'émissions dépend principalement des types d'énergies utilisées (bois, électricité, gaz, fioul, etc.)
