# DPE Diagnostic de performance énergétique (logement)

N° : 2344E3965328K  
Etabli le : 21/11/2023  
Valable jusqu'au : 20/11/2033

adresse : 3-5-7 ALLEE DU ZEPHIR (Bat. 03, N° de lot: 068004002L) 44100 NANTES

Type de bien : Appartement

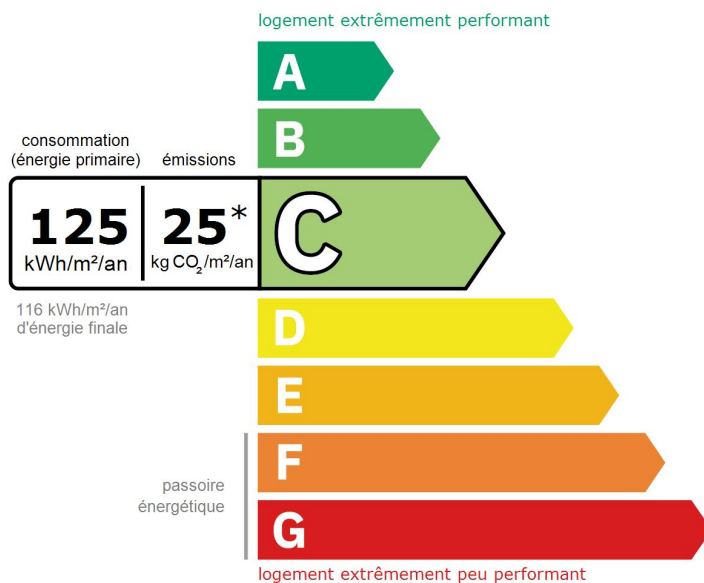
## Performance énergétique et climatique

Le niveau de consommation énergétique dépend de l'isolation du logement et de la performance des équipements.  
Pour l'améliorer, voir pages 4 à 6

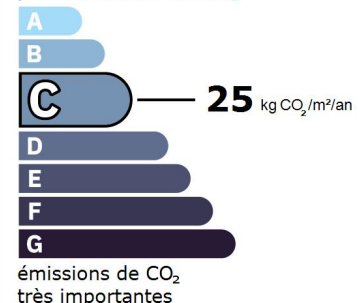
Ce logement émet 1 449 kg de CO<sub>2</sub> par an, soit l'équivalent de 7 508 km parcourus en voiture.  
Le niveau d'émissions dépend principalement des types d'énergies utilisées (bois, électricité, gaz, fioul, etc.)

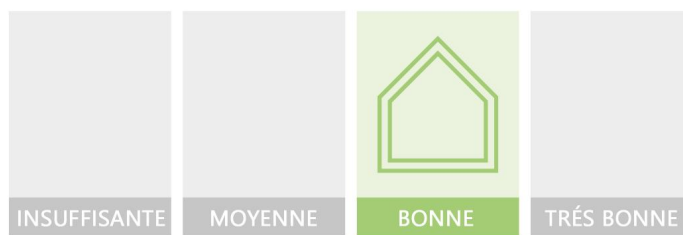
### ▲ Performance de l'isolation

| | description | isolation |
|---|---|---|
| <b>Murs</b> | M ISOL EXT Mur en béton banché d'épaisseur $\leq 20$ cm avec isolation extérieure (12 cm) donnant sur l'extérieur<br>M SERRE SUD APPT 1/2/3/4 Mur en béton banché d'épaisseur $\leq 20$ cm non isolé donnant sur un espace tampon solarisé (véranda, loggia fermée)<br>M ISOL EXT APPT 2 Mur en béton banché d'épaisseur $\leq 20$ cm avec isolation extérieure (12 cm) donnant sur l'extérieur | insuffisante |
| <b>Plancher bas</b> | APPT 1/2/3/4 Dalle béton donnant sur un sous-sol non chauffé avec isolation intrinsèque ou en sous-face (9 cm) | bonne |
| <b>Toiture/plafond</b> | APPT 1/2/3/4 Dalle béton donnant sur un local chauffé | insuffisante |
| <b>Portes et fenêtres</b> | Fenêtres fixes pvc, double vitrage avec lame d'air 6 mm à isolation renforcée et volets roulants pvc / Fenêtres battantes pvc, double vitrage avec lame d'air 6 mm à isolation renforcée et volets roulants pvc / Portes-fenêtres battantes pvc, double vitrage avec lame d'air 16 mm à isolation renforcée et volets roulants pvc / Portes-fenêtres battantes bois, simple vitrage sans protection solaire / Porte(s) métal avec moins de 30% de double vitrage | insuffisante |

| Lot | Description | Performance recommandée |
|---|---|---|
| <b>Portes et fenêtres</b> | Remplacer les fenêtres par des fenêtres double vitrage à isolation renforcée.<br>⚠ Travaux à réaliser en lien avec la copropriété<br>⚠ Travaux pouvant nécessiter une autorisation d'urbanisme | $U_w = 1,3 \text{ W/m}^2.\text{K}$ , $S_w = 0,42$ |
| <b>Mur</b> | Isolation des murs par l'extérieur.<br>Si un ravalement de façade est prévu, effectuer une isolation par l'extérieur avec des retours d'isolants au niveau des tableaux des baies quand cela est possible.<br>⚠ Travaux à réaliser par la copropriété<br>⚠ Travaux pouvant nécessiter une autorisation d'urbanisme | $R > 4,5 \text{ m}^2.\text{K/W}$ |
| <b>Plafond</b> | Isolation des plafonds par l'extérieur.<br>⚠ Travaux à réaliser en lien avec la copropriété | $R > 7,5 \text{ m}^2.\text{K/W}$ |
| <b>Plancher</b> | Isolation des planchers en sous face.<br>⚠ Travaux à réaliser en lien avec la copropriété | $R > 3,5 \text{ m}^2.\text{K/W}$ |
