DPE Diagnostic de performance énergétique (logement)

N° : 2344E3965331N
Etabli le : 21/11/2023
Valable jusqu'au : 20/11/2033

adresse : 3-5-7 ALLEE DU ZEPHIR (Bat. 03, N° de lot: 068004007L) 44100 NANTES

Type de bien : Appartement

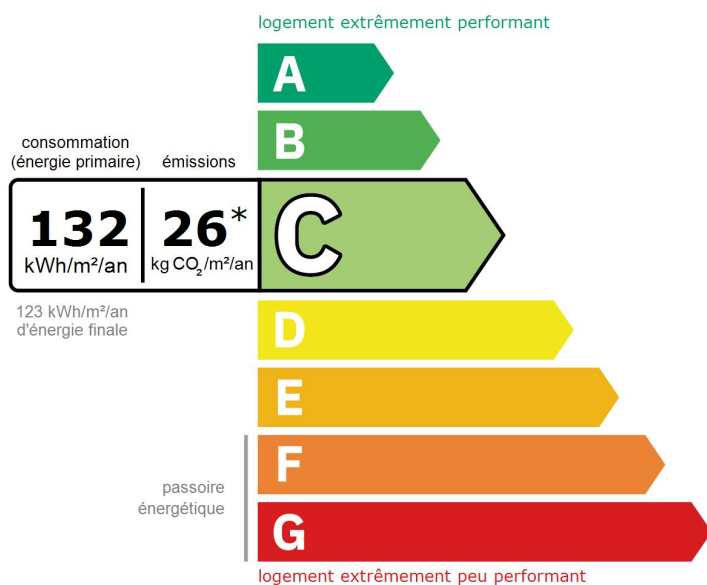
Performance énergétique et climatique

Le niveau de consommation énergétique dépend de l'isolation du logement et de la performance des équipements. Pour l'améliorer, voir pages 4 à 6
