## ▲ DPE réalisé à partir des données de l'immeuble

adresse : 3-5-7 ALLEE DU ZEPHIR (Bat. 03, N° de lot: 068004009L) 44100 NANTES

Type de bien : Appartement

Année de construction : 1983

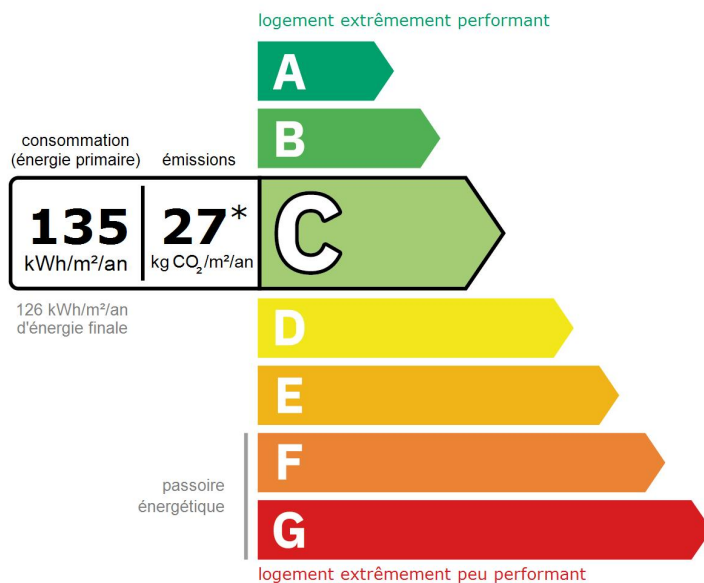
## Performance énergétique et climatique

Le niveau de consommation énergétique dépend de l'isolation du logement et de la performance des équipements. Pour l'améliorer, voir pages 4 à 6

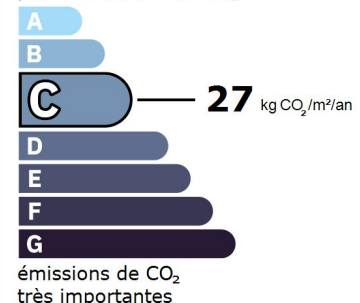
Ce logement émet 2 269 kg de CO<sub>2</sub> par an, soit l'équivalent de 11 756 km parcourus en voiture. Le niveau d'émissions dépend principalement des types d'énergies utilisées (bois, électricité, gaz, fioul, etc.)
