# DPE Diagnostic de performance énergétique (logement)

N° : 2344E3965322E  
Etabli le : 21/11/2023  
Valable jusqu'au : 20/11/2033

▲ DPE réalisé à partir des données de l'immeuble  
adresse : 3-5-7 ALLEE DU ZEPHIR (Bat. 03, N° de lot: 068004004L) 44100  
**NANTES**  
Type de bien : Appartement  
Année de construction : 1983  
Surface habitable : **57,07 m²**  
propriétaire : NMH - Nantes Metropole Habitat - (NMH) Metropole Habitat Siège  
Nantes

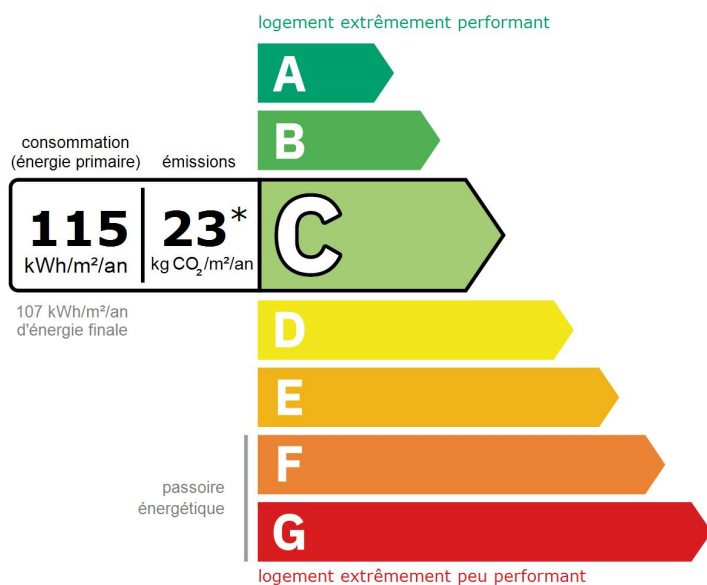
## Performance énergétique et climatique

Le niveau de consommation énergétique dépend de l'isolation du logement et de la performance des équipements.  
Pour l'améliorer, voir pages 4 à 6

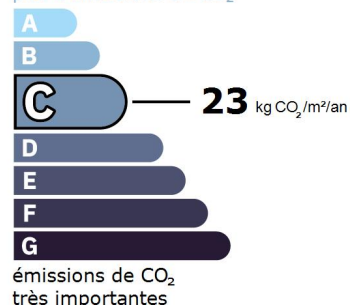
Ce logement émet 1 331 kg de CO<sub>2</sub> par an, soit l'équivalent de 6 896 km parcourus en voiture.  
Le niveau d'émissions dépend principalement des types d'énergies utilisées (bois, électricité, gaz, fioul, etc.)
