# DPE Diagnostic de performance énergétique (logement)

N° : 2344E0289352S  
Etabli le : 30/01/2023  
Valable jusqu'au : 29/01/2033

adresse : 5-7 RUE DES PERRINES GRP 47 (N° de lot: 004701004L) 44300 Nantes (France)

Type de bien : Appartement

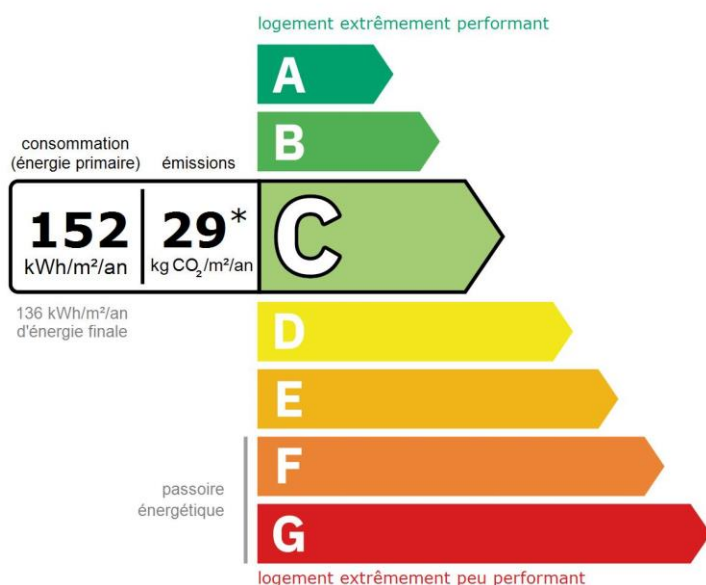
## Performance énergétique et climatique

Le niveau de consommation énergétique dépend de l'isolation du logement et de la performance des équipements.  
Pour l'améliorer, voir pages 4 à 6

Ce logement émet 1 925 kg de CO<sub>2</sub> par an, soit l'équivalent de 9 974 km parcourus en voiture.

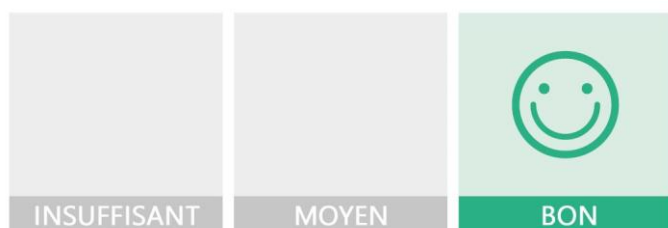
### Confort d'été (hors climatisation)\*

Les caractéristiques de votre logement améliorant le confort d'été :

bonne inertie du logement

logement traversant

fenêtres équipées de volets extérieurs
