DPE Diagnostic de performance énergétique (logement)

N° : 2344E0553761H
Etabli le : 20/02/2023
Valable jusqu'au : 19/02/2033

adresse : 21 RUE GABRIEL GOUDY (N° de lot: 055102011L) 44200 NANTES

Type de bien : Appartement

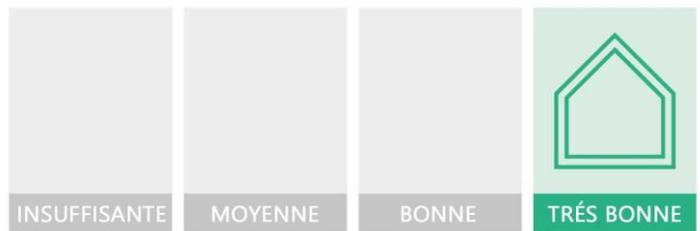
▲ Performance de l'isolation

Murs	Mur en béton banché d'épaisseur ≤ 20 cm avec isolation extérieure (10 cm) donnant sur l'extérieur Mur en béton banché d'épaisseur ≤ 20 cm avec isolation extérieure (10 cm) donnant sur des circulations avec ouverture directe sur l'extérieur	bonne

Plancher bas	Dalle béton donnant sur un local chauffé	insuffisante

Toiture/plafond	Dalle béton donnant sur un local chauffé	bonne

Portes et fenêtres	Fenêtres battantes pvc, double vitrage avec lame d'argon 15 mm et volets roulants pvc Portes-fenêtres battantes pvc, double vitrage avec lame d'argon 15 mm et volets roulants pvc Porte(s) autres opaque pleine isolée	bonne

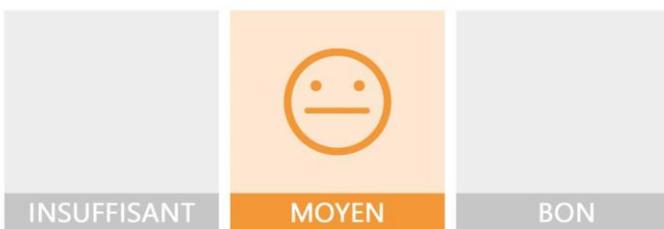
Confort d'été (hors climatisation)*

Les caractéristiques de votre logement améliorant le confort d'été :

logement traversant

fenêtres équipées de volets extérieurs
