# DPE Diagnostic de performance énergétique (logement)

N° : 2344E0289428Q  
Etabli le : 30/01/2023  
Valable jusqu'au : 29/01/2033

adresse : **5-7 RUE DES PERRINES GRP 47 (N° de lot: 004701020L) 44300 Nantes (France)**

Type de bien : Appartement

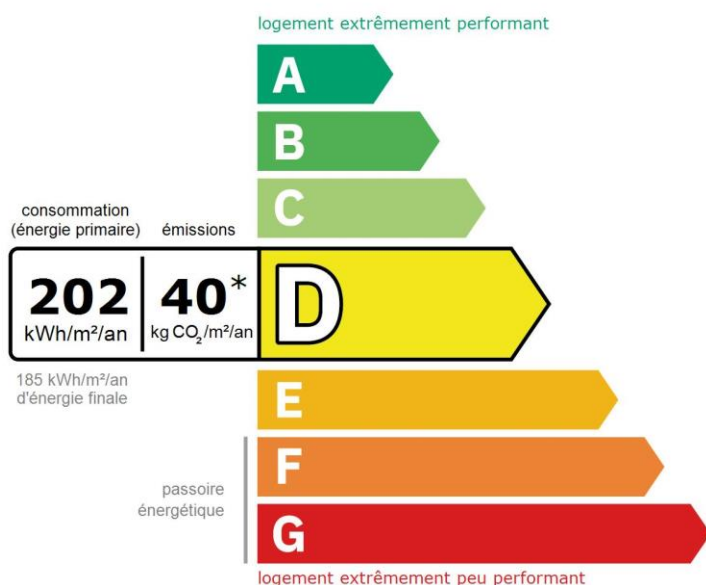
## Performance énergétique et climatique

Le niveau de consommation énergétique dépend de l'isolation du logement et de la performance des équipements.  
Pour l'améliorer, voir pages 4 à 6

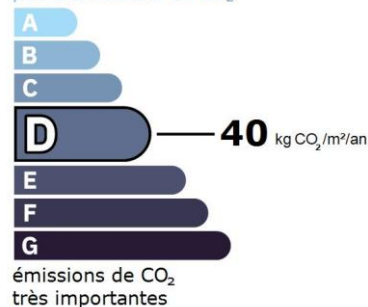
peu d'émissions de CO<sub>2</sub>

Ce logement émet **1 844 kg de CO<sub>2</sub> par an**, soit l'équivalent de **9 556 km parcourus en voiture**.

Le niveau d'émissions dépend principalement des types d'énergies utilisées (bois, électricité, gaz, fioul, etc.)
