Ce document vous permet de savoir si votre logement est économe en énergie et préserve le climat. Il vous donne également des pistes pour améliorer ses performances et réduire vos factures. Pour en savoir plus : <https://www.ecologie.gouv.fr/diagnostic-performance-energetique-dpe>

adresse : **5-7 RUE DES PERRINES GRP 47 (N° de lot: 004701031L) 44300 Nantes (France)**

Type de bien : Appartement

Année de construction : 1988

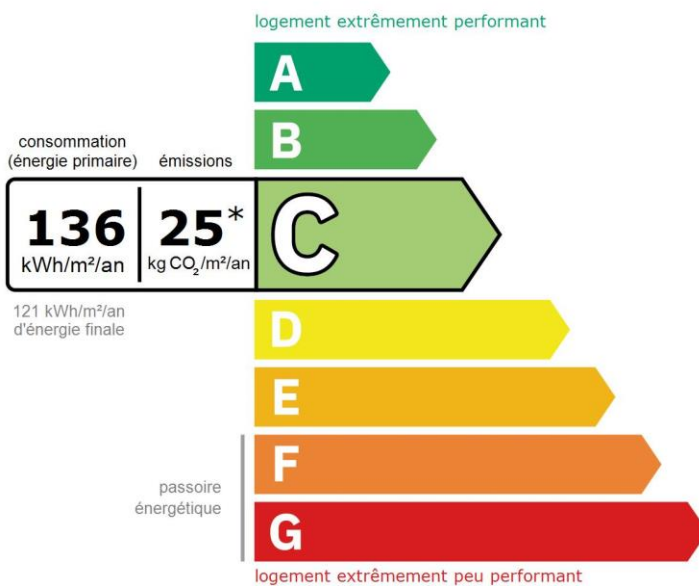
Performance énergétique et climatique

Le niveau de consommation énergétique dépend de l'isolation du logement et de la performance des équipements. Pour l'améliorer, voir pages 4 à 6

Ce logement émet **1 403 kg de CO₂ par an**, soit l'équivalent de **7 269 km parcourus en voiture**.

Le niveau d'émissions dépend principalement des types d'énergies utilisées (bois, électricité, gaz, fioul, etc.)

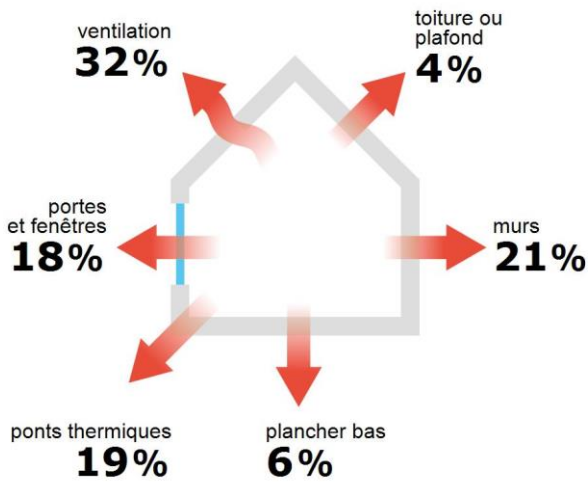
▲ Schéma des déperditions de chaleur

Murs	Mur en blocs de béton creux d'épaisseur ≤ 20 cm avec un doublage rapporté avec isolation intérieure (réalisée entre 1983 et 1988) donnant sur l'extérieur Mur en blocs de béton creux d'épaisseur ≤ 20 cm avec un doublage rapporté donnant sur des circulations avec ouverture directe sur l'extérieur	insuffisante

Plancher bas	Dalle béton non isolée donnant sur un local chauffé	insuffisante

Toiture/plafond	Dalle béton non isolée donnant sur un local chauffé	moyenne

Portes et fenêtres	Fenêtres battantes pvc, double vitrage avec lame d'air 8 mm et persienne coulissante pvc Porte(s) autres opaque pleine isolée	moyenne

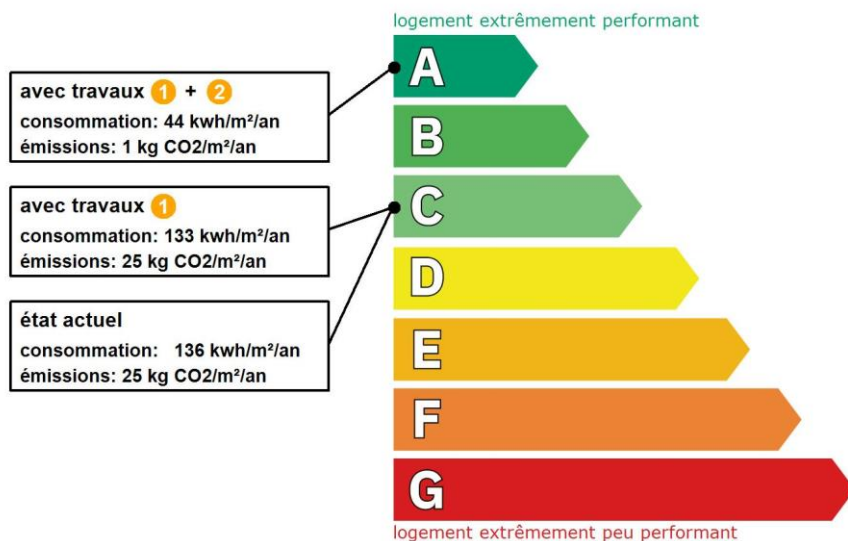
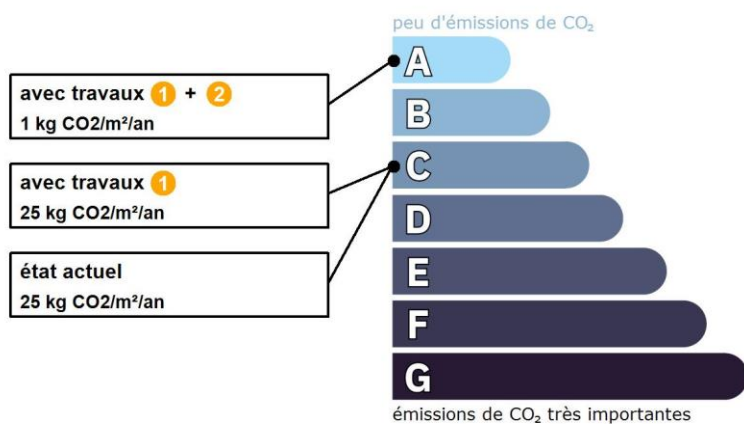
Évolution de la performance après travaux

Dont émissions de gaz à effet de serre

Plafond	Isolation des plafonds par l'extérieur. ▲ Travaux à réaliser en lien avec la copropriété	R > 3,5 m ² .K/W

Plancher	Isolation des planchers en sous face. ▲ Travaux à réaliser en lien avec la copropriété	R > 3,5 m ² .K/W

Mur	Isolation des murs par l'extérieur. Si un ravalement de façade est prévu, effectuer une isolation par l'extérieur avec des retours d'isolants au niveau des tableaux des baies quand cela est possible. ▲ Travaux à réaliser par la copropriété ▲ Travaux pouvant nécessiter une autorisation d'urbanisme	R > 4,5 m ² .K/W

Chauffage	Remplacer le système de chauffage par une pompe à chaleur air/eau double service chauffage et ECS.	SCOP = 4

Portes et fenêtres	Remplacer les fenêtres par des fenêtres double vitrage à isolation renforcée. ▲ Travaux à réaliser en lien avec la copropriété ▲ Travaux pouvant nécessiter une autorisation d'urbanisme	Uw = 1,3 W/m ² .K, Sw = 0,42
