# DPE Diagnostic de performance énergétique (logement)

N° : 2344E3997119D  
Etabli le : 23/11/2023  
Valable jusqu'au : 22/11/2033

adresse : 1 AVENUE DE NOROIT (Bat. 03, N° de lot: 068003014L) 44100 NANTES

Type de bien : Appartement

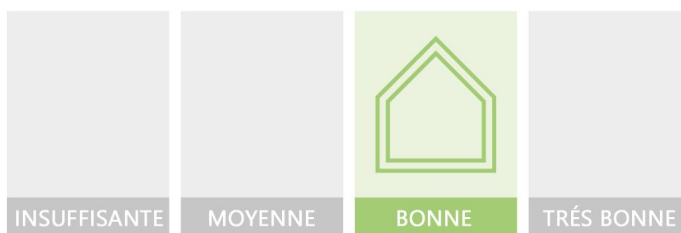
### ▲ Performance de l'isolation

| | description | isolation |
|---|---|---|
| <b>Murs</b> | PC Mur en béton banché d'épaisseur $\leq 20$ cm non isolé donnant sur des circulations avec ouverture directe sur l'extérieur / M ARDOISE Mur en béton banché d'épaisseur $\leq 20$ cm donnant sur l'extérieur / M ISOL EXT Mur en béton banché d'épaisseur $\leq 20$ cm donnant sur l'extérieur / SERRE APPT 14 Mur en béton banché d'épaisseur $\leq 20$ cm non isolé donnant sur un espace tampon solarisé (véranda, loggia fermée) | insuffisante |
| <b>Plancher bas</b> | Dalle béton non isolée donnant sur un local chauffé | bonne |
| <b>Toiture/plafond</b> | APPT 10/11/12/13/14 Dalle béton donnant sur un local chauffé<br>RAMPANTS Combles aménagés sous rampants donnant sur l'extérieur (combles aménagés)<br>Dalle béton donnant sur un comble fortement ventilé | insuffisante |
| <b>Portes et fenêtres</b> | Fenêtres battantes pvc, double vitrage avec lame d'air 16 mm à isolation renforcée et volets roulants pvc / Fenêtres battantes pvc, double vitrage avec lame d'air 16 mm et volets roulants pvc / Portes-fenêtres battantes bois, simple vitrage sans protection solaire / Portes-fenêtres fixes bois, simple vitrage sans protection solaire / Fenêtres battantes bois, simple vitrage sans protection solaire / Fenêtres oscillantes bois, double vitrage avec lame d'air 16 mm à isolation renforcée sans protection solaire / Porte(s) bois opaque pleine | insuffisante |

| Lot | Description | Performance recommandée |
|---|---|---|
| <b>Mur</b> | Isolation des murs par l'extérieur.<br>Si un ravalement de façade est prévu, effectuer une isolation par l'extérieur avec des retours d'isolants au niveau des tableaux des baies quand cela est possible.<br><br>⚠ Travaux à réaliser par la copropriété<br>⚠ Travaux pouvant nécessiter une autorisation d'urbanisme | $R > 4,5 \text{ m}^2 \cdot \text{K/W}$ |
| <b>Portes et fenêtres</b> | Remplacer les fenêtres par des fenêtres double vitrage à isolation renforcée.<br><br>⚠ Travaux à réaliser en lien avec la copropriété<br>⚠ Travaux pouvant nécessiter une autorisation d'urbanisme | $U_w = 1,3 \text{ W/m}^2 \cdot \text{K}$ , $S_w = 0,42$ |
| <b>Plancher</b> | Isolation des planchers en sous face.<br><br>⚠ Travaux à réaliser en lien avec la copropriété | $R > 3,5 \text{ m}^2 \cdot \text{K/W}$ |
| <b>Plafond</b> | Isolation des plafonds par l'extérieur.<br><br>⚠ Travaux à réaliser en lien avec la copropriété | $R > 5 \text{ m}^2 \cdot \text{K/W}$<br>$R > 7,5 \text{ m}^2 \cdot \text{K/W}$ |
