▲ DPE réalisé à partir des données de l'immeuble  
adresse : 1 AVENUE DES ARMOISES (Bat. 1, N° de lot: 045601012L) 44300 NANTES  
Type de bien : Appartement  
Année de construction : 1986  
Surface habitable : 51,92 m²  
propriétaire : NMH - Nantes Metropole Habitat - (NMH) Metropole Habitat Siège Nantes

## Performance énergétique et climatique

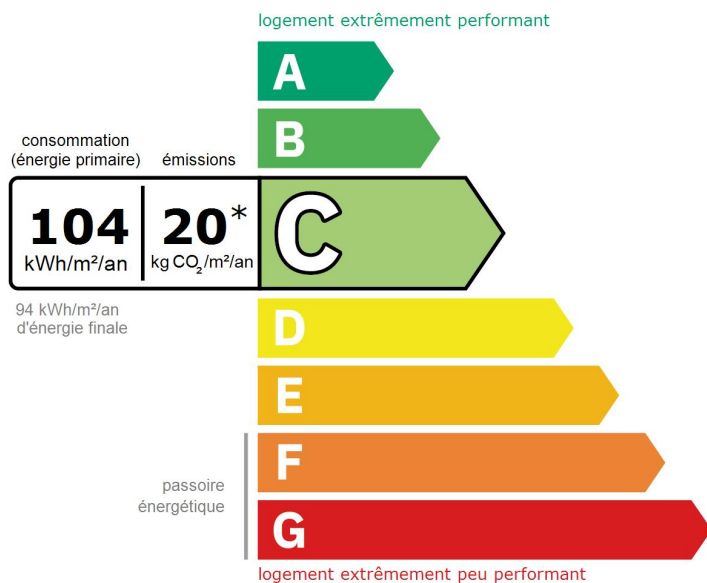
\* Dont émissions de gaz à effet de serre

Ce logement émet 1 057 kg de CO<sub>2</sub> par an, soit l'équivalent de 5 479 km parcourus en voiture.  
Le niveau d'émissions dépend principalement des types d'énergies utilisées (bois, électricité, gaz, fioul, etc.)
