# DPE Diagnostic de performance énergétique (logement)

N° : 2344E3806823B  
Etabli le : 09/11/2023  
Valable jusqu'au : 08/11/2033

adresse : 2 RUE DU POULIGUEN (Bat. 8, N° de lot: 051008036L) 44300 NANTES

Type de bien : Appartement

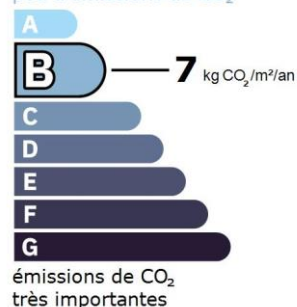
Ce logement émet 550 kg de CO<sub>2</sub> par an, soit l'équivalent de 2 852 km parcourus en voiture.

Le niveau d'émissions dépend principalement des types d'énergies utilisées (bois, électricité, gaz, fioul, etc.)
