DPE Diagnostic de performance énergétique (logement)

N° : 2444E1545026X
Etabli le : 29/04/2024
Valable jusqu'au : 28/04/2034

adresse : 19 RUE ETIENNE HERVAIS (N° de lot: 007000043L) 44100 NANTES

Type de bien : Maison Individuelle

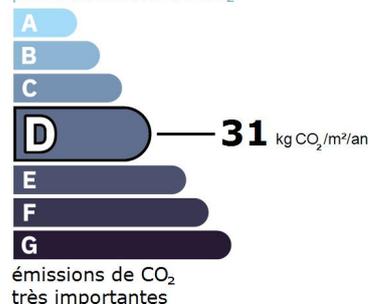
* Dont émissions de gaz à effet de serre

Ce logement émet 2 090 kg de CO₂ par an, soit l'équivalent de 10 830 km parcourus en voiture. Le niveau d'émissions dépend principalement des types d'énergies utilisées (bois, électricité, gaz, fioul, etc.)

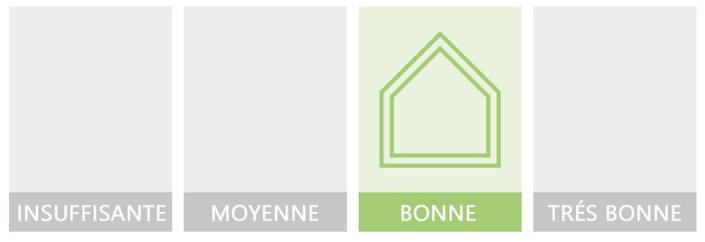
Performance de l'isolation

Murs	Mur en pierre de taille et moellons avec remplissage tout venant d'épaisseur 50 cm avec isolation extérieure (10 cm) donnant sur l'extérieur / Mur en placoplâtre isolé par l'intérieur (environ 10 cm) non isolé donnant sur un cellier / Mur en pierre de taille et moellons avec remplissage tout venant d'épaisseur 50 cm non isolé donnant sur un espace tampon solarisé (véranda, loggia fermée) / Mur en pierre de taille et moellons avec remplissage tout venant d'épaisseur 50 cm non isolé donnant sur un local chauffé	bonne

Plancher bas	Dalle béton non isolée donnant sur un terre-plein	insuffisante

Toiture/plafond	Plafond sous solives bois donnant sur un comble faiblement ventilé avec isolation extérieure (30 cm)	très bonne

Portes et fenêtres	Portes-fenêtres battantes avec soubassement pvc, double vitrage avec lame d'argon 16 mm et volets battants pvc / Fenêtres battantes pvc, double vitrage avec lame d'argon 16 mm et volets battants pvc / Fenêtres battantes bois, simple vitrage / Fenêtres battantes pvc, double vitrage avec lame d'argon 16 mm / Porte(s) bois avec double vitrage	moyenne

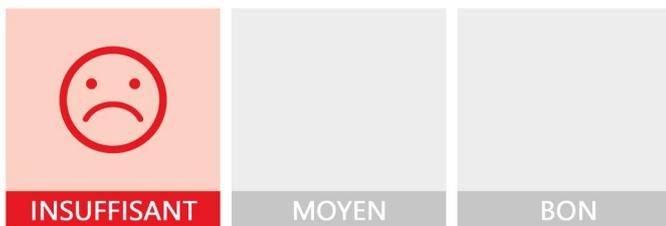
Confort d'été (hors climatisation)*

Les caractéristiques de votre logement améliorant le confort d'été :

bonne inertie du logement

logement traversant

toiture isolée

Équipez les fenêtres de votre logement de volets extérieurs ou brise-soleil.
