adresse : 4 RUE DE CONCARNEAU (N° de lot: 052401014L) nantes (France)

Type de bien : Appartement

Année de construction : 1977

Référence du DPE : **BE-2023-01-5502\_p11-SGO**

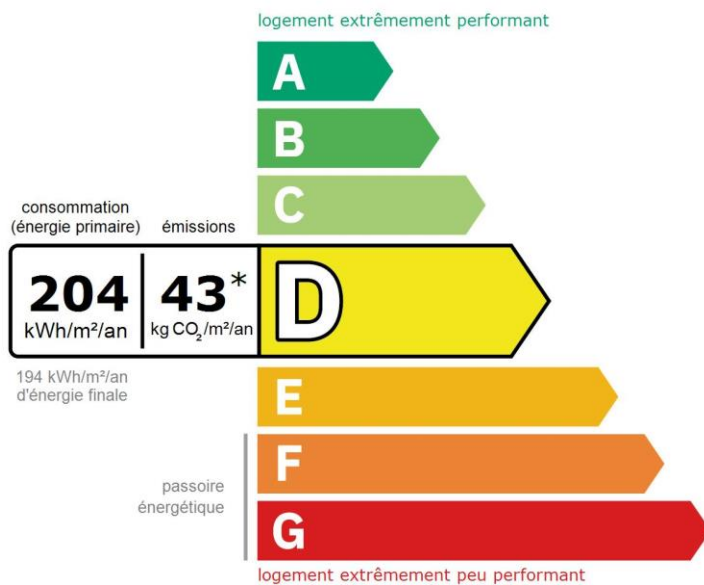
## Performance énergétique et climatique

Le niveau de consommation énergétique dépend de l'isolation du logement et de la performance des équipements. Pour l'améliorer, voir pages 4 à 6

Ce logement émet 3 106 kg de CO<sub>2</sub> par an, soit l'équivalent de 16 094 km parcourus en voiture.

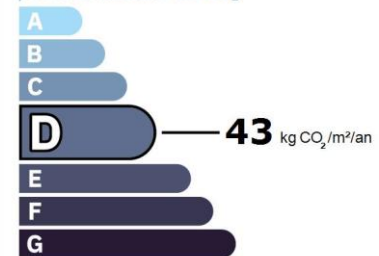
Le niveau d'émissions dépend principalement des types d'énergies utilisées (bois, électricité, gaz, fioul, etc.)

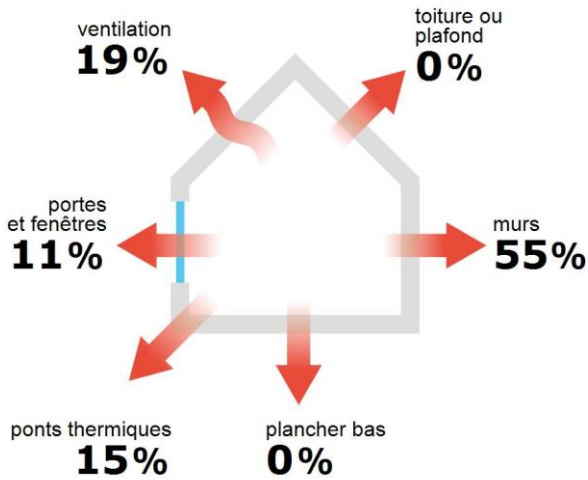
### Schéma des déperditions de chaleur

<b>Murs</b>	Mur en béton banché d'épaisseur $\leq 20$ cm non isolé donnant sur l'extérieur Mur en béton banché d'épaisseur $\leq 20$ cm non isolé donnant sur des circulations avec ouverture directe sur l'extérieur	<b>insuffisante</b>

<b>Plancher bas</b>	Dalle béton non isolée donnant sur un local chauffé	<b>Sans objet</b>

<b>Toiture/plafond</b>	Dalle béton non isolée donnant sur un local chauffé	<b>Sans objet</b>

<b>Portes et fenêtres</b>	Portes-fenêtres battantes pvc, double vitrage avec lame d'air 14 mm et volets roulants pvc Fenêtres oscillo-battantes pvc, double vitrage avec lame d'air 14 mm et volets roulants pvc Fenêtres oscillo-battantes pvc, double vitrage avec lame d'air 14 mm sans protection solaire Fenêtres battantes pvc, double vitrage avec lame d'air 14 mm et volets roulants pvc Porte(s) autres opaque pleine isolée	<b>bonne</b>

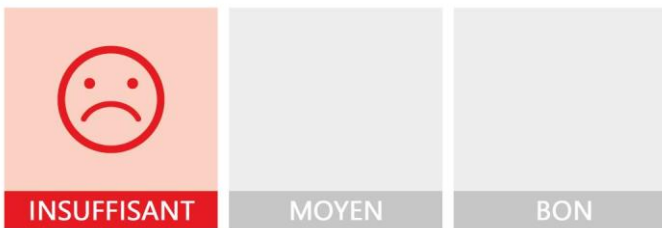
### Confort d'été (hors climatisation)\*

Les caractéristiques de votre logement améliorant le confort d'été :

bonne inertie du logement

Équipez les fenêtres de votre logement de volets extérieurs ou brise-soleil.
