DPE Diagnostic de performance énergétique (logement)

N° : 2444E0535485K
Etabli le : 14/02/2024
Valable jusqu'au : 13/02/2034

adresse : **45 RUE HENRI EUGENE GOUILLARD (N° de lot: 016000043L)
44100 NANTES**
Type de bien : Maison Individuelle
Année de construction : 1954
Surface habitable : **81,52 m²**
propriétaire : NMH - Nantes Metropole Habitat - (NMH) Metropole Habitat Siège
Nantes
adresse : 26 Place Rosa Park 44036 NANTES Cedex 1

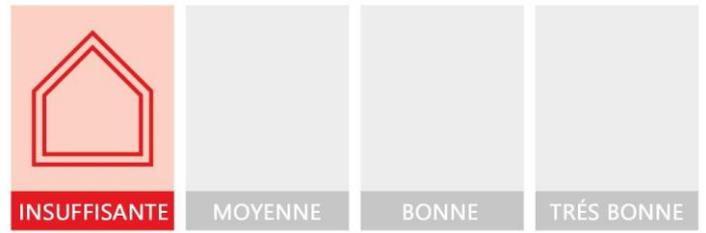
Performance de l'isolation

Murs	Mur en blocs de béton pleins d'épaisseur 30 cm donnant sur l'extérieur / Mur en blocs de béton pleins d'épaisseur 30 cm donnant sur un local chauffé / Mur en blocs de béton pleins d'épaisseur 25 cm donnant sur l'extérieur / Mur en blocs de béton pleins d'épaisseur 25 cm avec un doublage rapporté donnant sur l'extérieur	insuffisante

Plancher bas	Dalle béton donnant sur un sous-sol non chauffé avec isolation intrinsèque ou en sous-face (6 cm)	moyenne

Toiture/plafond	Plafond sous solives bois donnant sur un comble fortement ventilé avec isolation extérieure (12 cm)	moyenne

Portes et fenêtres	Fenêtres battantes pvc, double vitrage avec lame d'air 12 mm et jalousie accordéon / Fenêtres fixes bois, simple vitrage / Portes-fenêtres battantes bois, double vitrage avec lame d'air 12 mm et jalousie accordéon / Paroi en brique de verre pleine, / Porte(s) métal avec 30-60% de double vitrage	moyenne

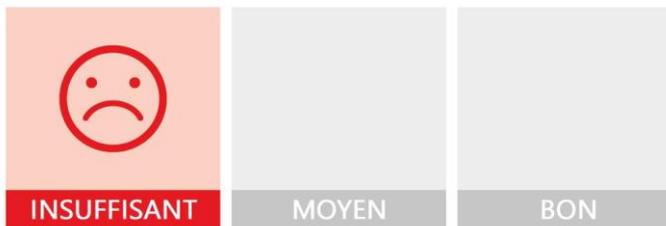
Confort d'été (hors climatisation)*

Les caractéristiques de votre logement améliorant le confort d'été :

logement traversant

toiture isolée

Équipez les fenêtres de votre logement de volets extérieurs ou brise-soleil.
