# DPE Diagnostic de performance énergétique (logement)

N° : 2444E0547022D  
Etabli le : 15/02/2024  
Valable jusqu'au : 14/02/2024

adresse : **9 RUE GENERAL LAPERRINE (N° de lot: 01600002L) 44100 NANTES**  
Type de bien : Maison Individuelle  
Année de construction : 1948 - 1974  
Surface habitable : **81,52 m<sup>2</sup>**  
propriétaire : NMH - Nantes Metropole Habitat - (NMH) Metropole Habitat Siège Nantes  
adresse : 26 Place Rosa Park 44036 NANTES Cedex 1

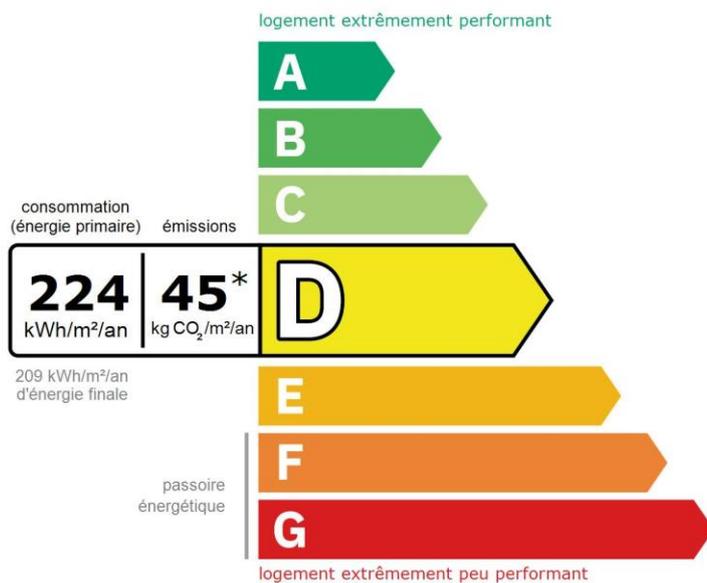
## Performance énergétique et climatique

Le niveau de consommation énergétique dépend de l'isolation du logement et de la performance des équipements. Pour l'améliorer, voir pages 4 à 6

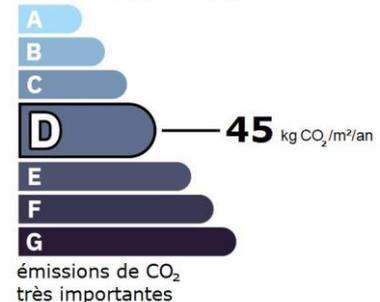
Ce logement émet 3 714 kg de CO<sub>2</sub> par an, soit l'équivalent de 19 243 km parcourus en voiture.

Le niveau d'émissions dépend principalement des types d'énergies utilisées (bois, électricité, gaz, fioul, etc.)

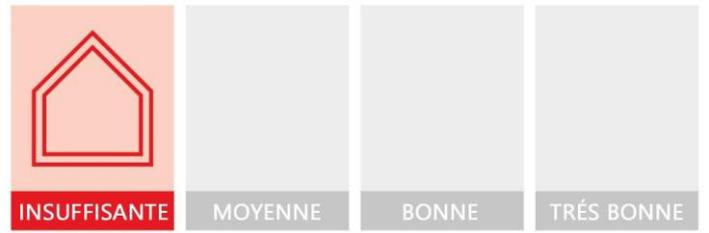
### Performance de l'isolation

<b>Murs</b>	Mur en blocs de béton pleins d'épaisseur 30 cm non isolé donnant sur l'extérieur / Mur en blocs de béton pleins d'épaisseur 30 cm avec un doublage rapporté avec isolation intérieure donnant sur l'extérieur / Mur en blocs de béton pleins d'épaisseur 30 cm non isolé donnant sur un local chauffé / Mur en blocs de béton pleins d'épaisseur 30 cm avec un doublage rapporté donnant sur l'extérieur	<b>insuffisante</b>

<b>Plancher bas</b>	Dalle béton donnant sur un sous-sol non chauffé avec isolation intrinsèque ou en sous-face (6 cm)	<b>moyenne</b>

<b>Toiture/plafond</b>	Plafond sous solives bois donnant sur un comble fortement ventilé avec isolation extérieure (12 cm)	<b>moyenne</b>

<b>Portes et fenêtres</b>	Fenêtres battantes pvc, double vitrage avec lame d'air 12 mm et jalousie accordéon / Portes-fenêtres battantes pvc, double vitrage avec lame d'air 12 mm et jalousie accordéon / Fenêtres fixes bois, simple vitrage sans protection solaire / Portes-fenêtres battantes pvc, double vitrage avec lame d'air 12 mm et volets roulants pvc / Paroi en brique de verre pleine, sans protection solaire / Porte(s) métal opaque pleine	<b>moyenne</b>

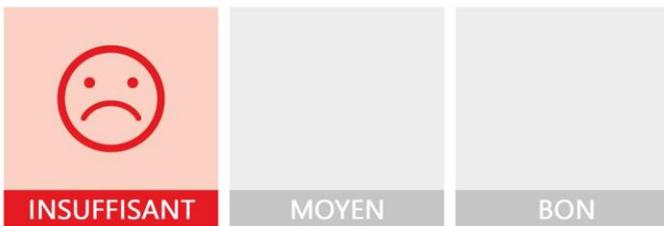
### Confort d'été (hors climatisation)\*

Les caractéristiques de votre logement améliorant le confort d'été :

logement traversant

toiture isolée

Équipez les fenêtres de votre logement de volets extérieurs ou brise-soleil.
