# DPE Diagnostic de performance énergétique (logement)

N° : 2444E0549464B  
Etabli le : 15/02/2024  
Valable jusqu'au : 14/02/2034

adresse : **7 RUE GENERAL LAPERRINE (N° de lot: 016000001L) 44100 NANTES**

Type de bien : Maison Individuelle

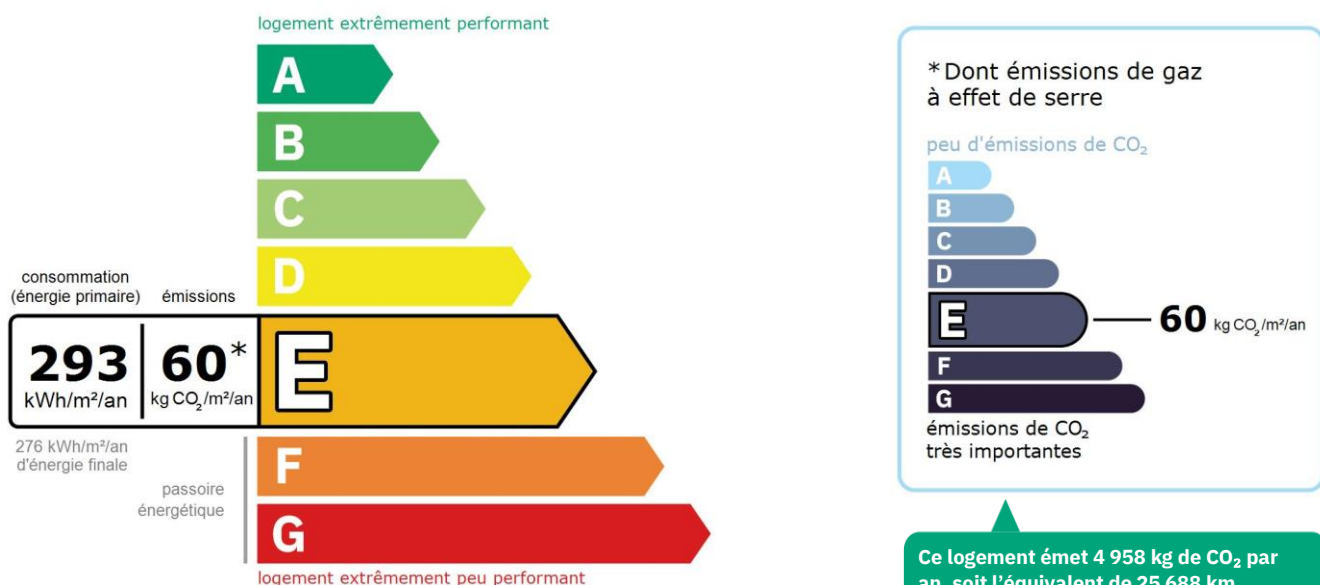
## Performance énergétique et climatique

Le niveau de consommation énergétique dépend de l'isolation du logement et de la performance des équipements.  
Pour l'améliorer, voir pages 4 à 6

Ce logement émet 4 958 kg de CO<sub>2</sub> par an, soit l'équivalent de 25 688 km parcourus en voiture.

Le niveau d'émissions dépend principalement des types d'énergies utilisées (bois, électricité, gaz, fioul, etc.)

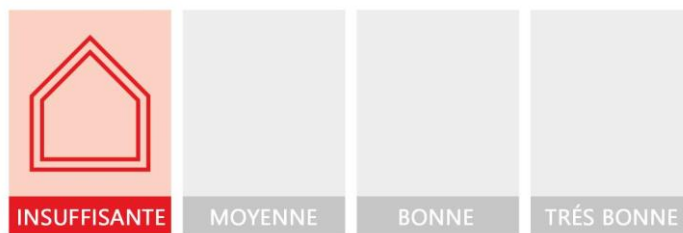
## Performance de l'isolation

| | description | isolation |
|---|---|---|
| <b>Murs</b> | Mur en blocs de béton pleins d'épaisseur 30 cm non isolé donnant sur l'extérieur / Mur en blocs de béton pleins d'épaisseur 30 cm avec un doublage rapporté avec isolation intérieure donnant sur l'extérieur / Mur en blocs de béton pleins d'épaisseur 30 cm non isolé donnant sur un local chauffé / Mur en blocs de béton pleins d'épaisseur 30 cm avec un doublage rapporté donnant sur l'extérieur | <b>insuffisante</b> |
| <b>Plancher bas</b> | Dalle béton donnant sur un sous-sol non chauffé avec isolation intrinsèque ou en sous-face (6 cm) | <b>moyenne</b> |
| <b>Toiture/plafond</b> | Plafond sous solives bois donnant sur un comble fortement ventilé avec isolation extérieure (12 cm) | <b>moyenne</b> |
| <b>Portes et fenêtres</b> | Fenêtres battantes pvc, double vitrage avec lame d'air 12 mm et jalousie accordéon / Fenêtres fixes bois, simple vitrage sans protection solaire / Portes-fenêtres battantes pvc, double vitrage avec lame d'air 12 mm et jalousie accordéon / Paroi en brique de verre pleine, sans protection solaire / Porte(s) autres opaque pleine isolée | <b>moyenne</b> |

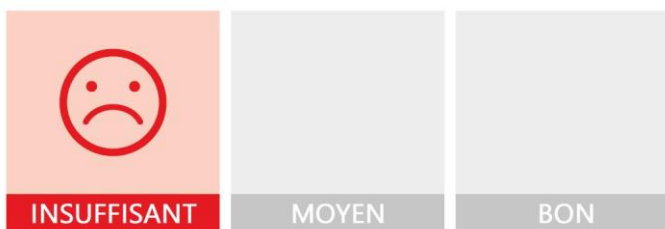
## Confort d'été (hors climatisation)\*

Les caractéristiques de votre logement améliorant le confort d'été :

bonne inertie du logement

logement traversant

toiture isolée

Équipez les fenêtres de votre logement de volets extérieurs ou brise-soleil.
