DPE Diagnostic de performance énergétique (logement)

N°ADEME : [2544E1908154K](#)
Etabli le : 11/06/2025
Valable jusqu'au : 10/06/2035

Adresse : **73B RUE DE LA CONTRIE**
44100 NANTES
N° de lot: 066000007L

Type de bien : Maison Individuelle
Année de construction : 1983
Surface de référence : **91,19 m²**

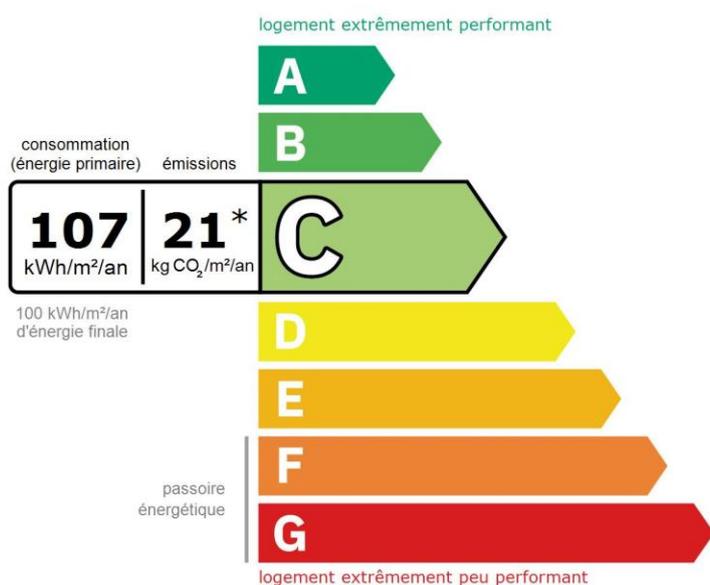
Performance énergétique et climatique

Le niveau de consommation énergétique dépend de l'isolation du logement et de la performance des équipements. Pour l'améliorer, voir pages 4 à 6

Ce logement émet 2 000 kg de CO₂ par an, soit l'équivalent de 10 362 km parcourus en voiture.

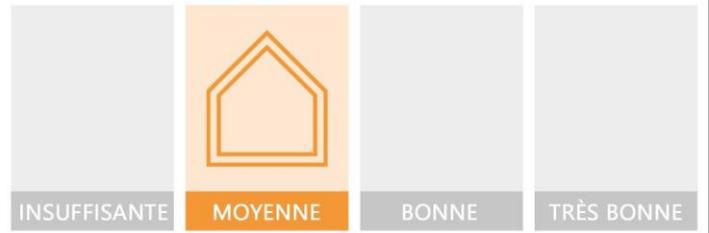
Performance de l'isolation

Murs	Mur en blocs de béton pleins d'épaisseur 23 cm avec un doublage rapporté donnant sur l'extérieur / Mur en blocs de béton creux d'épaisseur 23 cm avec un doublage rapporté donnant sur l'extérieur / Cloison de plâtre donnant sur un cellier / Mur en blocs de béton creux d'épaisseur ≤ 20 cm avec isolation extérieure (7 cm) donnant sur un cellier / Mur en blocs de béton creux d'épaisseur 23 cm avec un doublage rapporté avec isolation extérieure (7 cm) donnant sur un garage	insuffisante

Plancher bas	Dalle béton donnant sur un terre-plein Dalle béton donnant sur un garage avec isolation intrinsèque ou en sous-face (7 cm) Dalle béton donnant sur un cellier avec isolation intrinsèque ou en sous-face (7 cm)	insuffisante

Toiture/plafond	Combles aménagés sous rampants donnant sur l'extérieur (combles aménagés)	insuffisante

Portes et fenêtres	Fenêtres battantes bois, double vitrage avec lame d'argon 18 mm à isolation renforcée sans protection solaire / Fenêtres battantes pvc, double vitrage avec lame d'air 6 mm sans protection solaire / Fenêtres battantes pvc, double vitrage avec lame d'air 12 mm et jalousie accordéon / Fenêtres battantes pvc, double vitrage avec lame d'air 10 mm sans protection solaire / Fenêtres battantes pvc, double vitrage avec lame d'air 10 mm et jalousie accordéon / Portes-fenêtres battantes pvc, double vitrage avec lame d'air 10 mm et volets battants pvc / Portes-fenêtres battantes pvc, double vitrage avec lame d'air 10 mm et volets roulants pvc / Porte(s) bois opaque pleine	moyenne

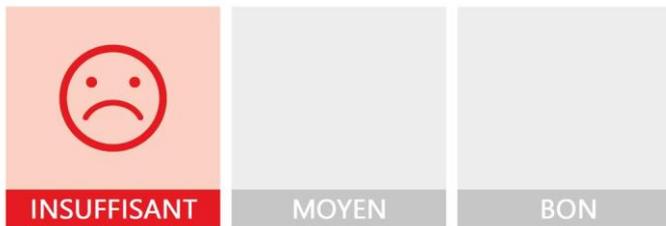
Confort d'été (hors climatisation)*

Les caractéristiques de votre logement améliorant le confort d'été :

toiture isolée

*Le niveau de confort d'été présenté ici s'appuie uniquement sur les caractéristiques de votre logement (la localisation n'est pas prise en compte).

Équipez les fenêtres de votre logement de volets extérieurs ou brise-soleil.
