# DPE Diagnostic de performance énergétique (logement)

N° : 2444E2099334L  
Etabli le : 12/06/2024  
Valable jusqu'au : 11/06/2034

adresse : 3 ALLEE DE FOUESNANT (N° de lot: 071000005L) 44300 NANTES  
Type de bien : Maison Individuelle  
Année de construction : 1985  
Surface habitable : 90,23 m²  
propriétaire : NMH - Nantes Metropole Habitat - (NMH) Metropole Habitat Siège Nantes  
adresse : 3 Rue de Biarritz 44200 Nantes

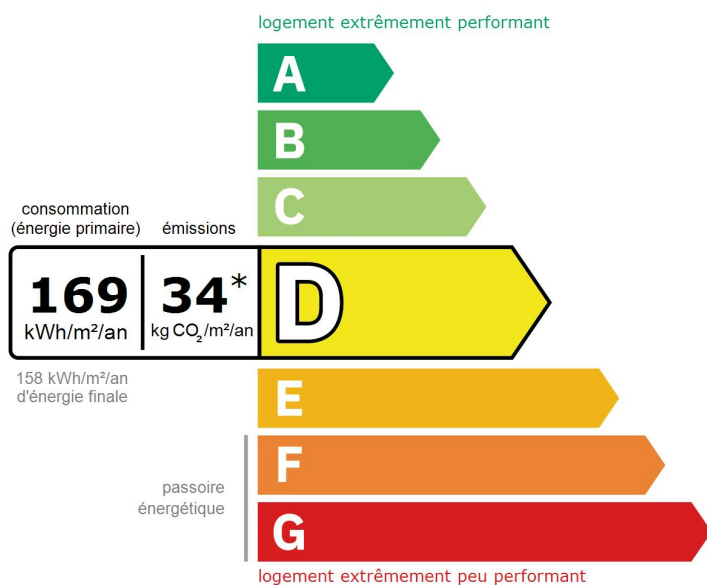
## Performance énergétique et climatique

Le niveau de consommation énergétique dépend de l'isolation du logement et de la performance des équipements.  
Pour l'améliorer, voir pages 4 à 6

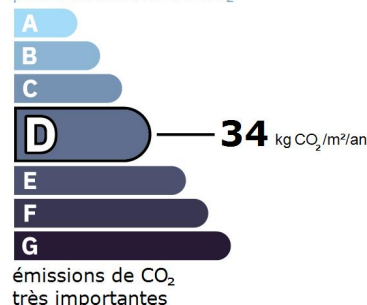
Ce logement émet 3 106 kg de CO₂ par an, soit l'équivalent de 16 091 km parcourus en voiture.  
Le niveau d'émissions dépend principalement des types d'énergies utilisées (bois, électricité, gaz, fioul, etc.)

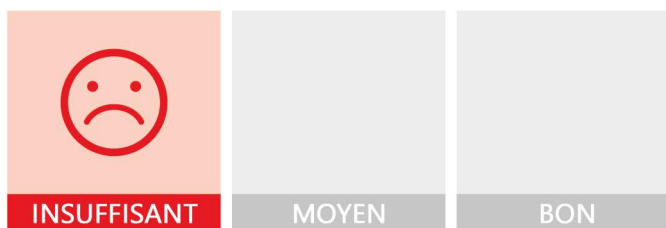
## Confort d'été (hors climatisation)\*

Les caractéristiques de votre logement améliorant le confort d'été :

logement traversant

toiture isolée

Équipez les fenêtres de votre logement de volets extérieurs ou brise-soleil.
