# DPE Diagnostic de performance énergétique (logement)

N° : 2344E0553787H  
Etabli le : 20/02/2023  
Valable jusqu'au : 19/02/2033

adresse : 21 RUE GABRIEL GOUDY (N° de lot: 055102031L) 44200 NANTES

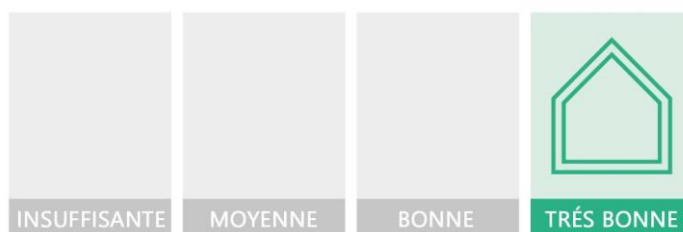
### ▲ Performance de l'isolation

| | description | isolation |
|---|---|---|
| <b>Murs</b> | Mur en béton banché d'épaisseur $\leq 20$ cm avec isolation extérieure (10 cm) donnant sur l'extérieur<br>Mur en béton banché d'épaisseur $\leq 20$ cm avec isolation extérieure (10 cm) donnant sur des circulations avec ouverture directe sur l'extérieur | bonne |
| <b>Plancher bas</b> | Dalle béton donnant sur un local chauffé | insuffisante |
| <b>Toiture/plafond</b> | Dalle béton donnant sur un local chauffé | bonne |
| <b>Portes et fenêtres</b> | Fenêtres battantes pvc, double vitrage avec lame d'argon 15 mm et volets roulants pvc<br>Portes-fenêtres battantes pvc, double vitrage avec lame d'argon 15 mm et volets roulants pvc<br>Fenêtres oscillantes pvc, double vitrage avec lame d'argon 15 mm<br>Porte(s) autres opaque pleine isolée | bonne |

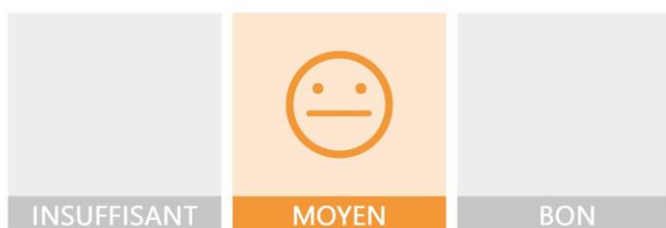
### Confort d'été (hors climatisation)\*

Les caractéristiques de votre logement améliorant le confort d'été :

logement traversant

fenêtres équipées de volets extérieurs
