adresse : **2 RUE DU POULIGUEN (Bat. 8, N° de lot: 051008014L) 44300 NANTES**

Type de bien : Appartement

Année de construction : 1975

Référence du DPE : **BE-2023-10-7610_BAT08-ALA**

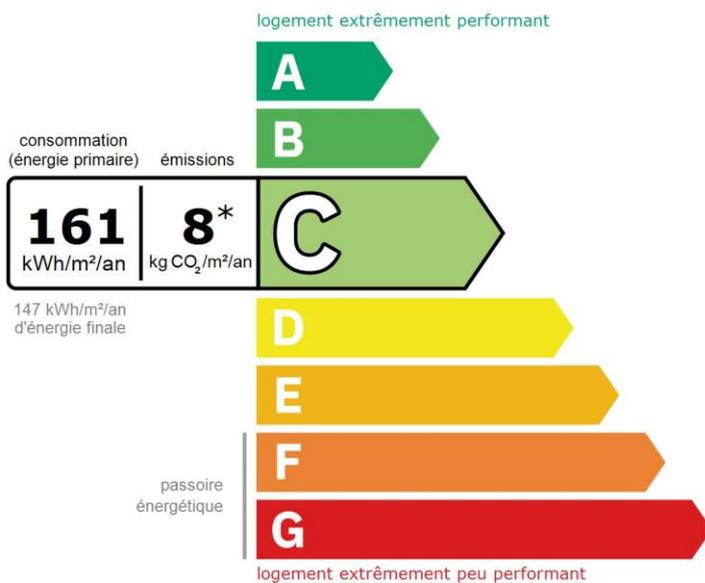
Performance énergétique et climatique

Le niveau de consommation énergétique dépend de l'isolation du logement et de la performance des équipements.
Pour l'améliorer, voir pages 4 à 6

Ce logement émet 511 kg de CO₂ par an, soit l'équivalent de 2 648 km parcourus en voiture.

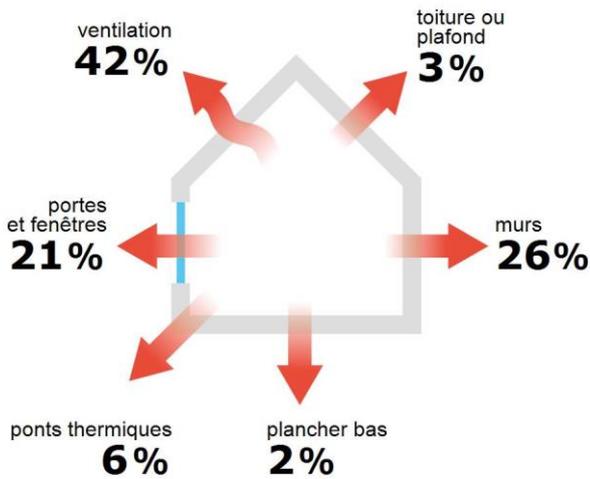
▲ Schéma des déperditions de chaleur

Murs	Mur en béton banché d'épaisseur ≤ 20 cm avec isolation extérieure (10 cm) donnant sur l'extérieur Mur en béton banché d'épaisseur ≤ 20 cm non isolé donnant sur des circulations avec ouverture directe sur l'extérieur	insuffisante

Plancher bas	Dalle béton donnant sur un vide-sanitaire avec isolation intrinsèque ou en sous-face (réalisée entre 1975 et 1977)	insuffisante

Toiture/plafond	Dalle béton donnant sur l'extérieur (terrasse) avec isolation extérieure (réalisée entre 1989 et 2000)	insuffisante

Portes et fenêtres	Fenêtres battantes pvc, double vitrage avec lame d'air 16 mm et volets roulants pvc	bonne

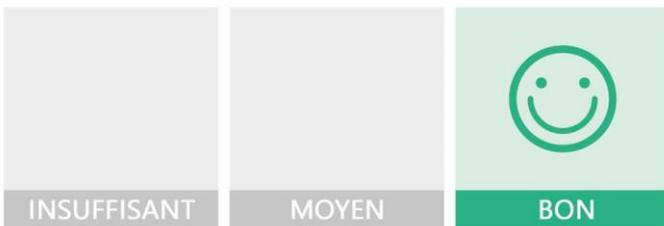
Confort d'été (hors climatisation)*

Les caractéristiques de votre logement améliorant le confort d'été :

bonne inertie du logement

logement traversant

fenêtres équipées de volets extérieurs
