# DPE Diagnostic de performance énergétique (logement)

N°ADEME : [2544E1757790E](#)  
Etabli le : 27/05/2025  
Valable jusqu'au : 26/05/2035

Adresse : **6 Avenue François Broussais**  
**44300 NANTES**  
Bat. 3; Etage 2, N° de lot: 004803007L

Type de bien : Appartement  
Année de construction : 1989  
Surface de référence : **85,13 m²**

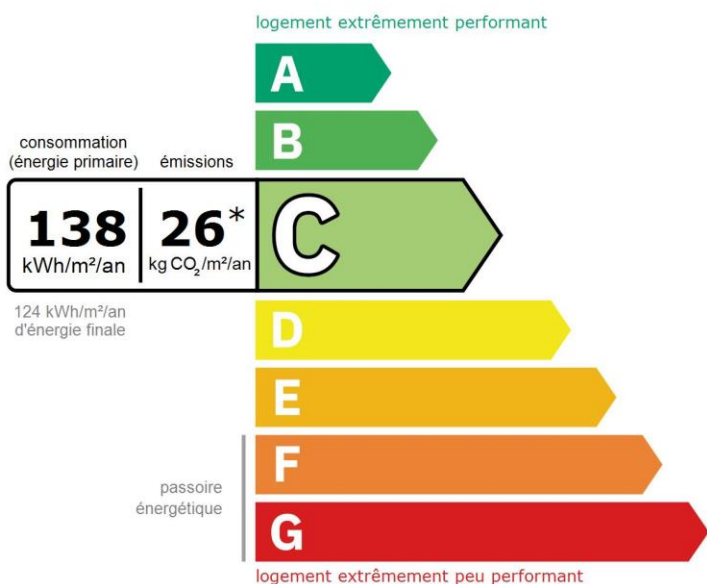
## Performance énergétique et climatique

Le niveau de consommation énergétique dépend de l'isolation du logement et de la performance des équipements.  
Pour l'améliorer, voir pages 4 à 6

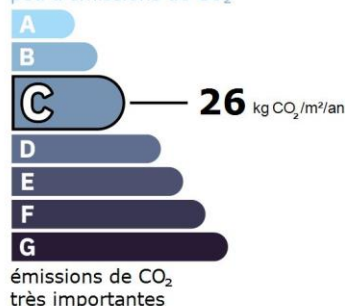
\* Dont émissions de gaz à effet de serre

Ce logement émet **2 253 kg de CO<sub>2</sub> par an**, soit l'équivalent de **11 675 km parcourus en voiture**.

Le niveau d'émissions dépend principalement des types d'énergies utilisées (bois, électricité, gaz, fioul, etc.)

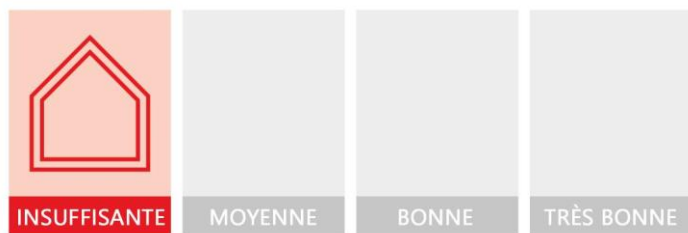
## Performance de l'isolation

| | description | isolation |
|---|---|---|
| <b>Murs</b> | Mur en béton banché d'épaisseur ≤ 20 cm avec un doublage rapporté donnant sur l'extérieur / Mur en béton banché d'épaisseur ≤ 20 cm avec un doublage rapporté donnant sur des circulations avec ouverture directe sur l'extérieur / Mur en béton banché d'épaisseur ≤ 20 cm avec un doublage rapporté donnant sur un local non chauffé non accessible / Mur en béton banché d'épaisseur ≤ 20 cm avec un doublage rapporté donnant sur un local chauffé | <div>moyenne</div> |
| <b>Portes et fenêtres</b> | Portes-fenêtres battantes pvc, double vitrage avec lame d'air 10 mm et volets roulants pvc<br>Fenêtres battantes pvc, double vitrage avec lame d'air 10 mm et volets roulants pvc<br>Porte(s) bois opaque pleine | <div>moyenne</div> |

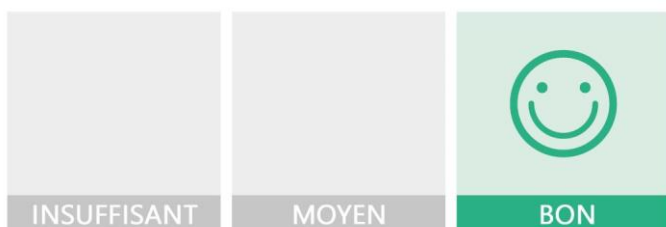
## Confort d'été (hors climatisation)\*

Les caractéristiques de votre logement améliorant le confort d'été :

bonne inertie du logement

logement traversant

fenêtres équipées de volets extérieurs
