# DPE Diagnostic de performance énergétique (logement)

N° : 2344E3806627N  
Etabli le : 09/11/2023  
Valable jusqu'au : 08/11/2033

## ▲ DPE réalisé à partir des données de l'immeuble

adresse : 2 RUE DU POULIGUEN (Bat. 8, N° de lot: 051008011L) 44300 NANTES

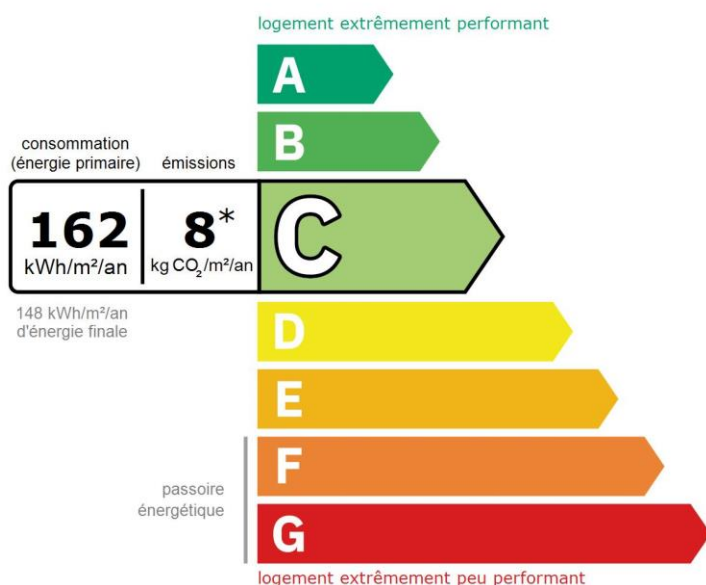
## Performance énergétique et climatique

Le niveau de consommation énergétique dépend de l'isolation du logement et de la performance des équipements.  
Pour l'améliorer, voir pages 4 à 6

Ce logement émet 502 kg de CO<sub>2</sub> par an, soit l'équivalent de 2 602 km parcourus en voiture.

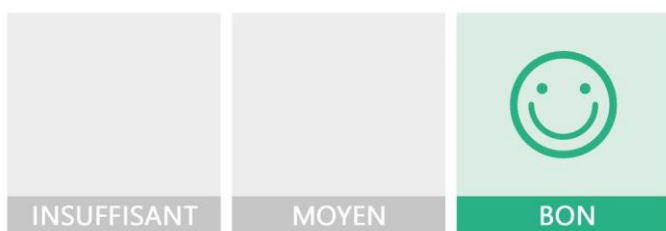
### Confort d'été (hors climatisation)\*

bonne inertie du logement

logement traversant

fenêtres équipées de volets extérieurs
