# DPE Diagnostic de performance énergétique (logement)

N° : 2344E3806818W  
Etabli le : 09/11/2023  
Valable jusqu'au : 08/11/2033

adresse : 2 RUE DU POULIGUEN (Bat. 8, N° de lot: 051008034L) 44300 NANTES

Type de bien : Appartement

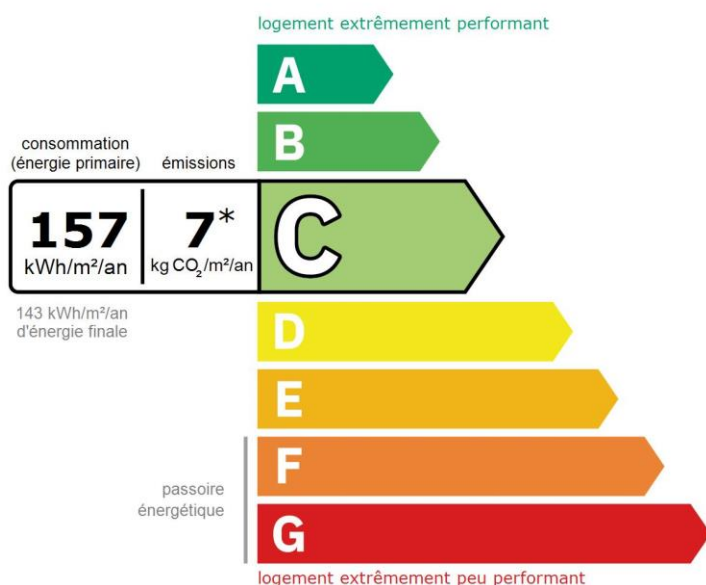
## Performance énergétique et climatique

Le niveau de consommation énergétique dépend de l'isolation du logement et de la performance des équipements.  
Pour l'améliorer, voir pages 4 à 6

Ce logement émet 541 kg de CO<sub>2</sub> par an, soit l'équivalent de 2 803 km parcourus en voiture.
